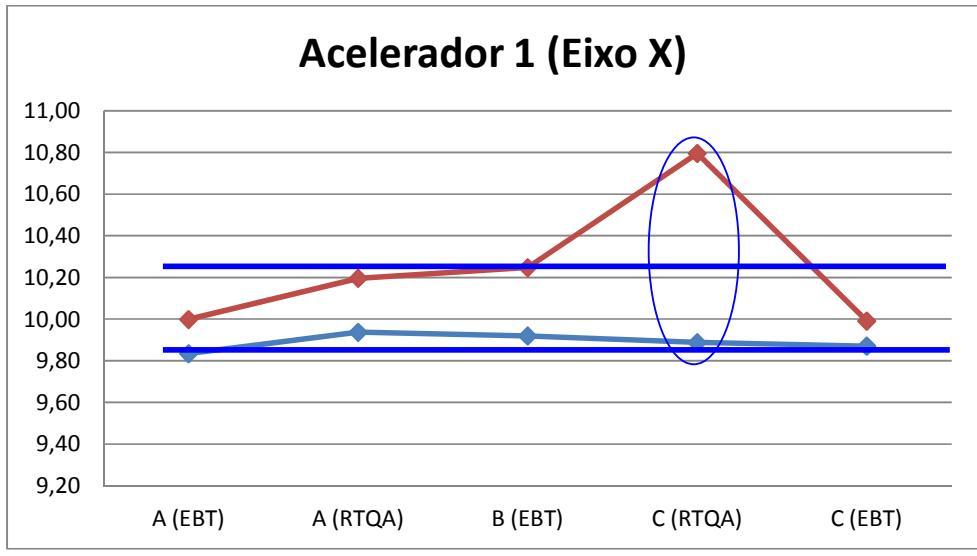
Figura 47 – Faixa de valores de comprimento do eixo X do tamanho de campo irradiado pelo acelerador 1, avaliada por cada um dos procedimentos realizados, determinada pela incerteza de medição. Sua relação com os limites de ZC é apresentada.

O acelerador linear 1 apresentou no eixo X maior dispersão do comprimento por meio do Procedimento C<sub>RTQA</sub>. Devido a essa dispersão, o acelerador foi considerado não-conforme, em todos os outros procedimentos ele é considerado conforme.

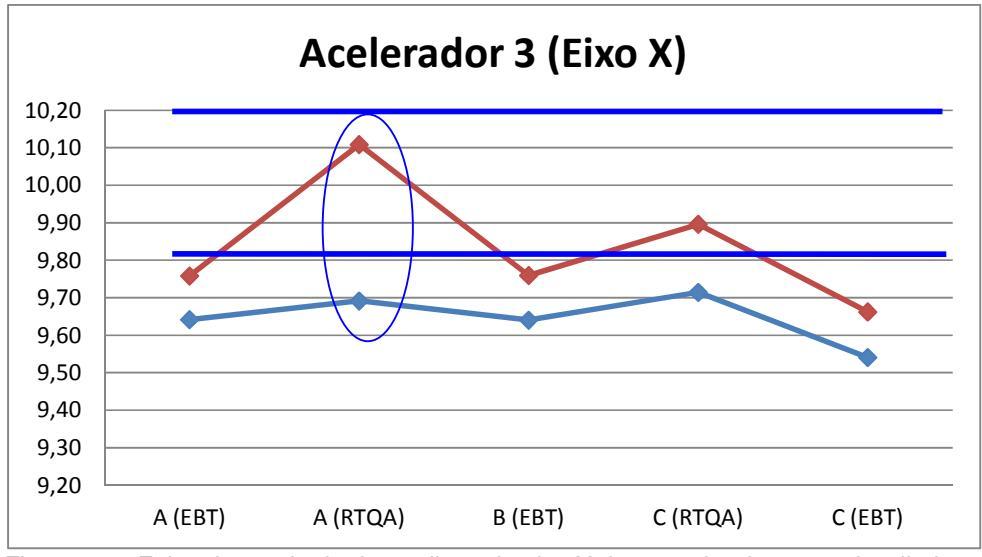
Figura 48 – Faixa do resultado de medição do eixo X do tamanho de campo irradiado, para o acelerador 3 avaliado por todos os procedimentos realizados.

O acelerador linear 3 apresentou no eixo X uma alta probabilidade de indicar um diagnóstico de falsa conformidade por meio do Procedimento A<sub>RTQA</sub>.

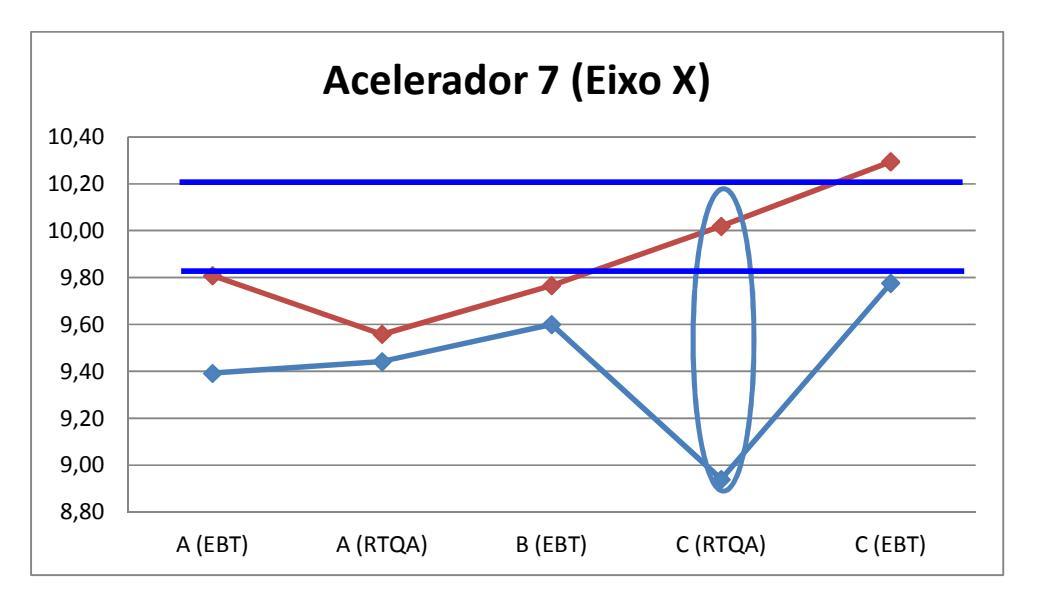
Figura 49 – Faixa do resultado de medição do eixo X do tamanho de campo irradiado, para o acelerador 7 avaliado por todos os procedimentos realizados.

O acelerador linear 7 apresentou maior dispersão do comprimento na avaliação por meio do Procedimento C<sub>RTQA</sub>, no eixo X

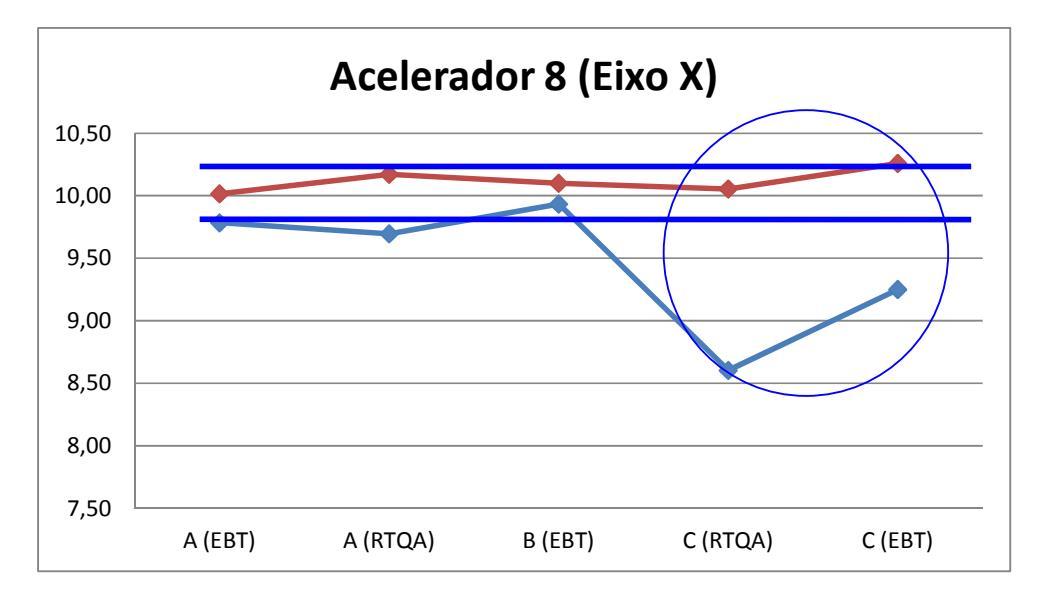
Figura 50 – Faixa do resultado de medição do eixo X do tamanho de campo irradiado, para o acelerador 8 avaliado por todos os procedimentos realizados.

O acelerador linear 8 apresentou maior dispersão do comprimento no eixo X por meio do Procedimento C. A não-conformidade do acelerador praticamente só é detectada devido a essa dispersão. Este acelerador linear apresentou divergência entre o Procedimento C<sub>EBT QD+</sub> e o Procedimento B<sub>EBT QD+</sub>.

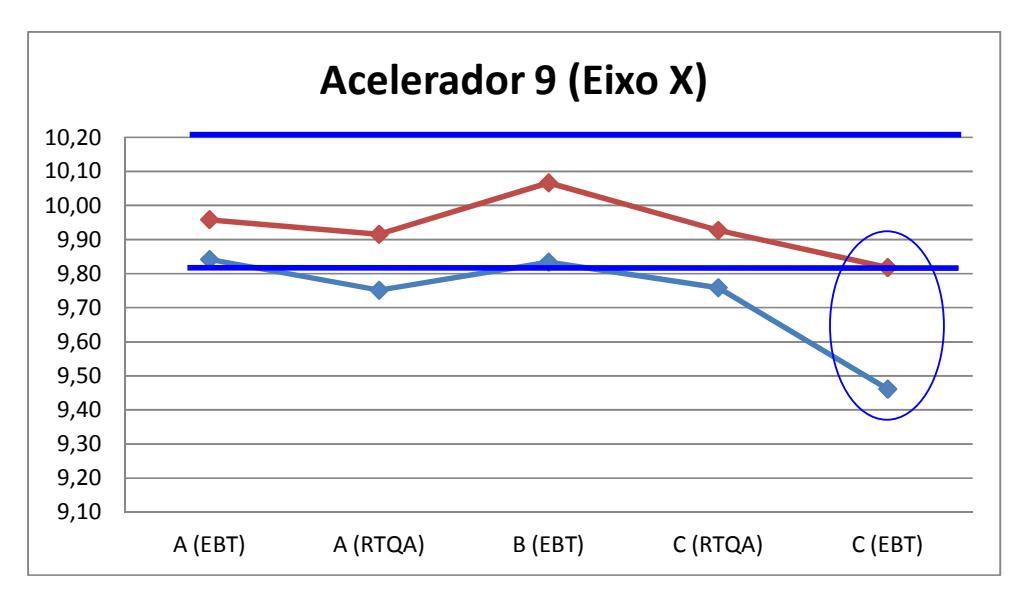
Figura 51 – Faixa do resultado de medição do eixo X do tamanho de campo irradiado, para o acelerador 9 avaliado por todos os procedimentos realizados.

O acelerador linear 9 apresentou divergência entre o Procedimento C<sub>EBT QD+</sub> e o Procedimento B<sub>EBT QD+</sub>. A maior dispersão do comprimento no eixo X foi detectada por meio do Procedimento  $C_{EBT QD+}$ . A não conformidade do acelerador é mais visível através deste procedimento.

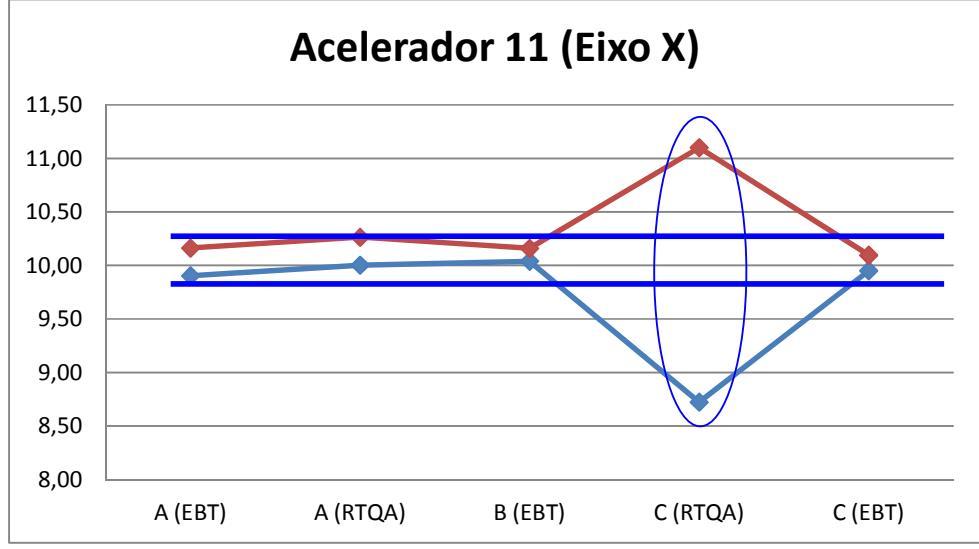
Figura 52 – Faixa do resultado de medição do eixo X do tamanho de campo irradiado, para o acelerador 11 avaliado por todos os procedimentos realizados.

O acelerador linear 11 apresentou maior dispersão do comprimento por meio do Procedimento C<sub>RTQA</sub>, devido a essa dispersão, o acelerador estava não-conforme.

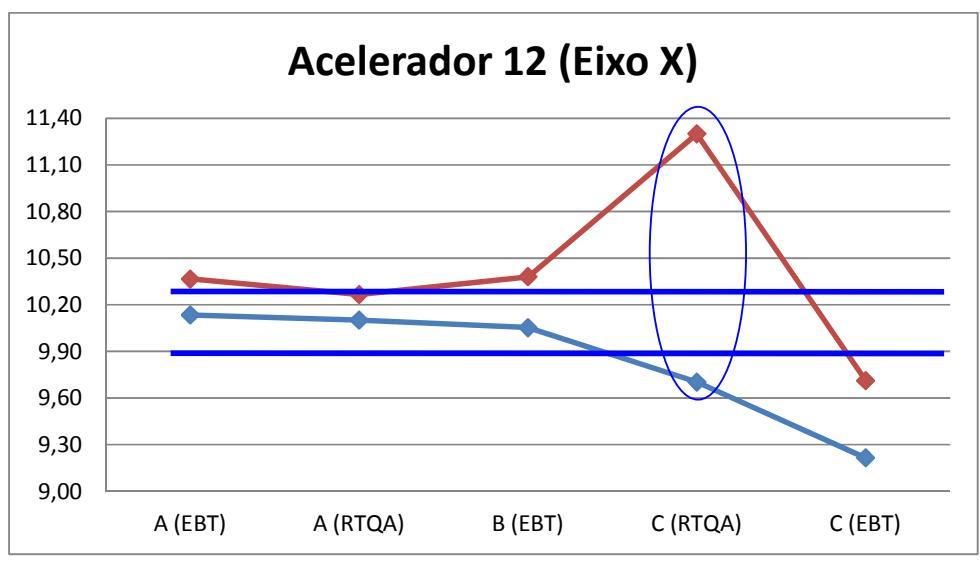
Figura 53 – Faixa do resultado de medição do eixo X do tamanho de campo irradiado, para o acelerador 12 avaliado por todos os procedimentos realizados.

O acelerador linear 12 apresentou discordância entre os resultados apresentados pelo Procedimento C<sub>EBT</sub> em relação aos Procedimentos A e B. A maior dispersão do comprimento foi detectada pelo Procedimento C<sub>RTQA</sub>.

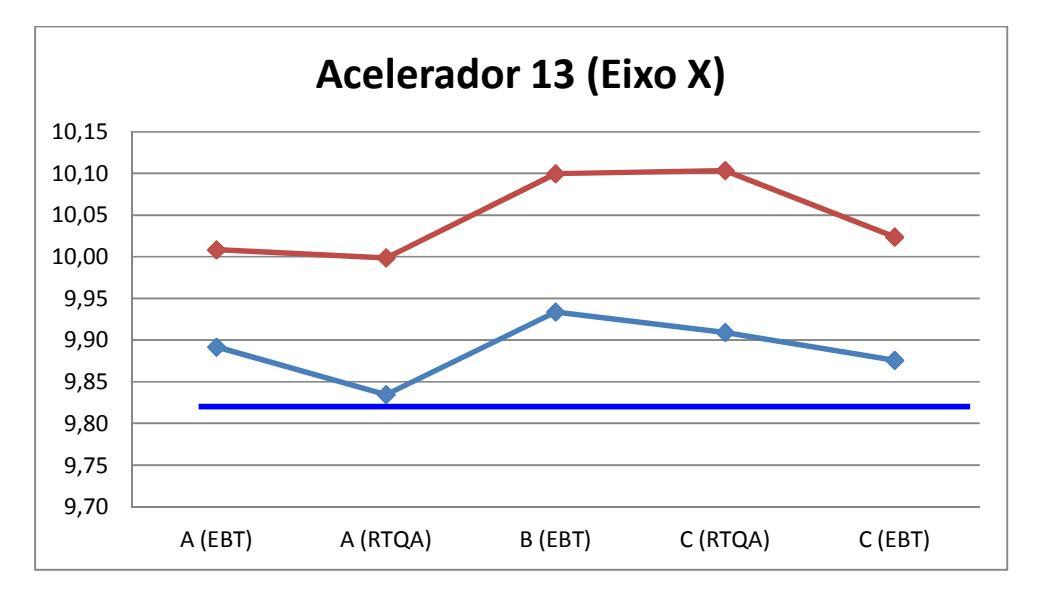
Figura 54 – Faixa do resultado de medição do eixo X do tamanho de campo irradiado, para o acelerador 13 avaliado por todos os procedimentos realizados.

O acelerador linear 13 apresentou conformidade em todos os procedimentos realizados para medição do comprimento do eixo X.

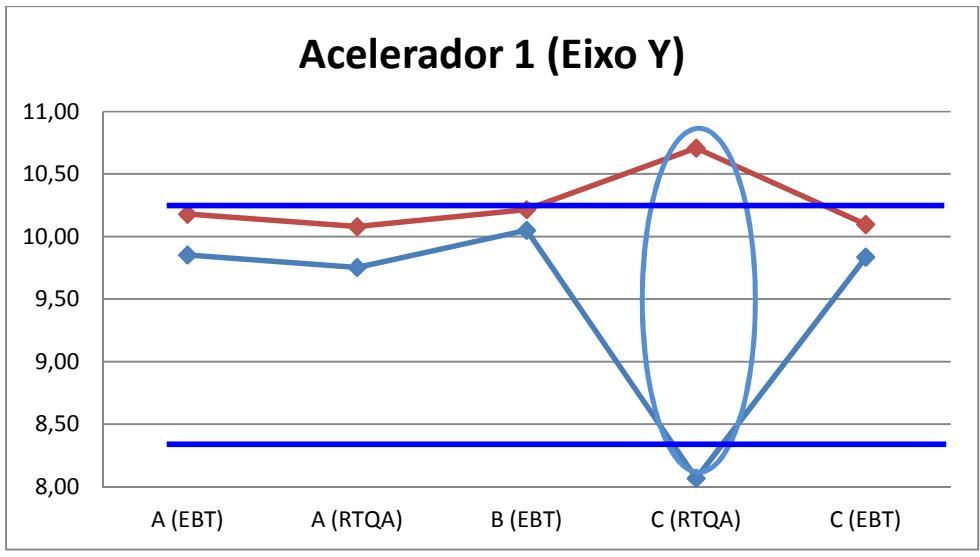
Figura 55 – Faixa do resultado de medição do eixo Y do tamanho de campo irradiado, para o acelerador 1 avaliado por todos os procedimentos realizados.

O acelerador linear 1 apresentou no eixo Y maior dispersão do comprimento por meio do Procedimento  $C_{RTQA.}$  O acelerador foi

considerado não-confome no Procedimento  $C_{RTQA}$ , em todos os outros procedimentos ele foi considerado conforme.

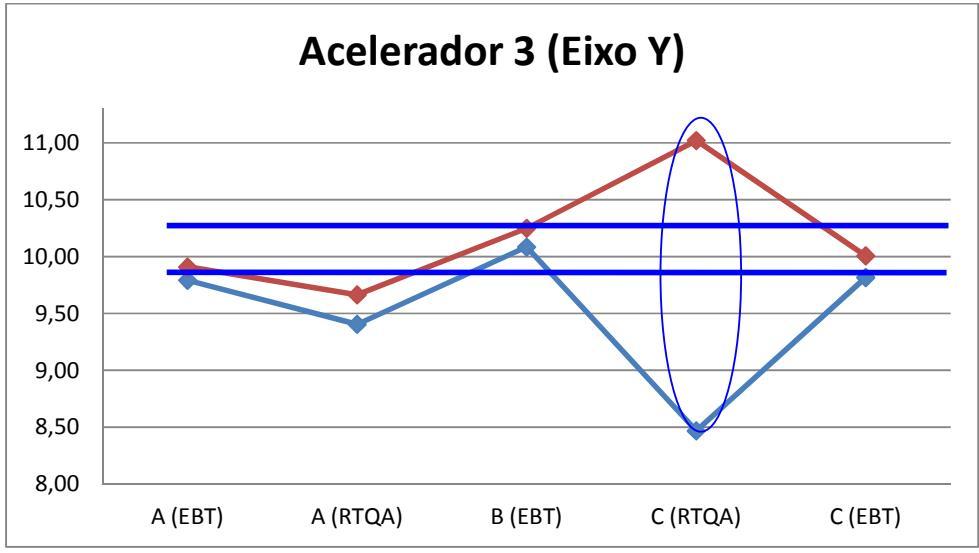
Figura 56 – Faixa do resultado de medição do eixo Y do tamanho de campo irradiado, para o acelerador 3 avaliado por todos os procedimentos realizados.

O acelerador linear 3 apresentou maior dispersão do comprimento por meio do Procedimento C<sub>RTQA</sub> para medição no eixo Y.

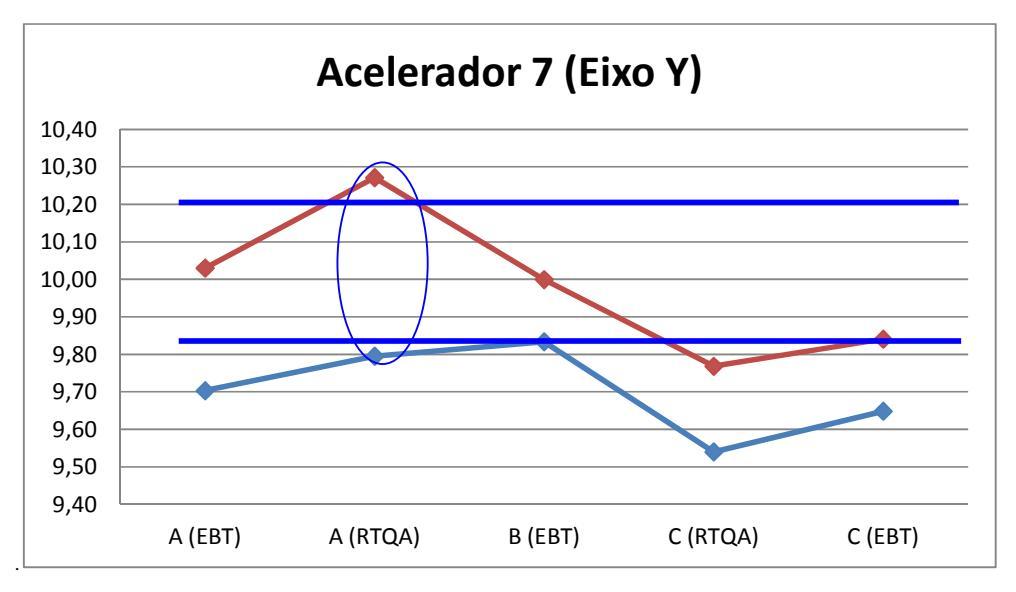
Figura 57 – Faixa do resultado de medição do eixo Y do tamanho de campo irradiado, para o acelerador 7 avaliado por todos os procedimentos realizados.

O acelerador linear 7 apresentou no eixo Y maior dispersão do comprimento na avaliação por meio do Procedimento A<sub>RTQA</sub>.

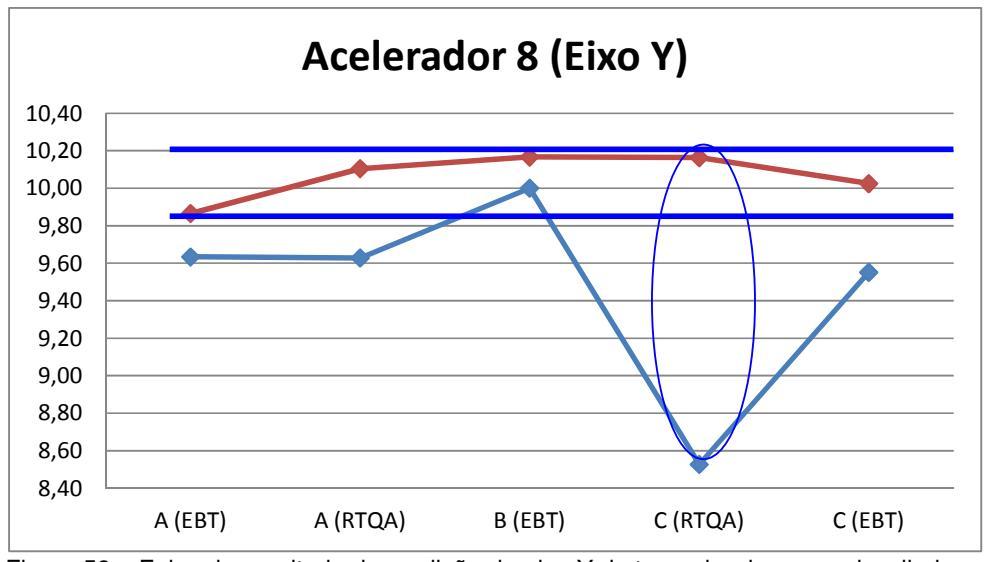
Figura 58 – Faixa do resultado de medição do eixo Y do tamanho de campo irradiado, para o acelerador 8 avaliado por todos os procedimentos realizados.

O acelerador linear 8 apresentou no eixo Y maior dispersão do comprimento na avaliação por meio do Procedimento C<sub>RTQA</sub>. Este acelerador linear apresentou divergência entre o Procedimento C<sub>EBT QD+</sub> e o Procedimento B<sub>EBT QD+</sub>.

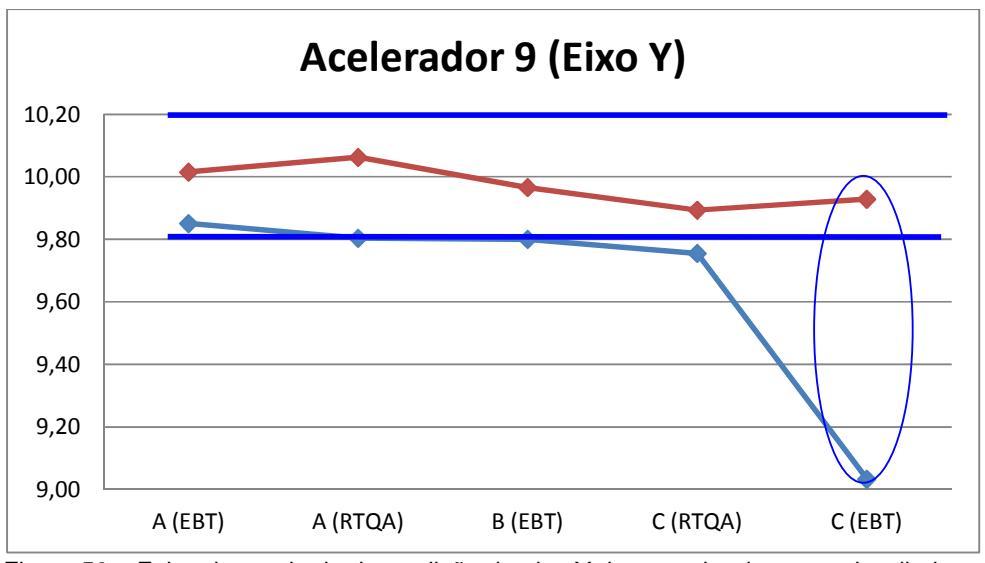
Figura 59 – Faixa do resultado de medição do eixo Y do tamanho de campo irradiado, para o acelerador 9 avaliado por todos os procedimentos realizados.

O acelerador linear 9 apresentou no eixo Y maior dispersão do comprimento por meio do Procedimento C<sub>EBT QD+</sub>. Somente no Procedimento C é encontrada a não conformidade do acelerador.

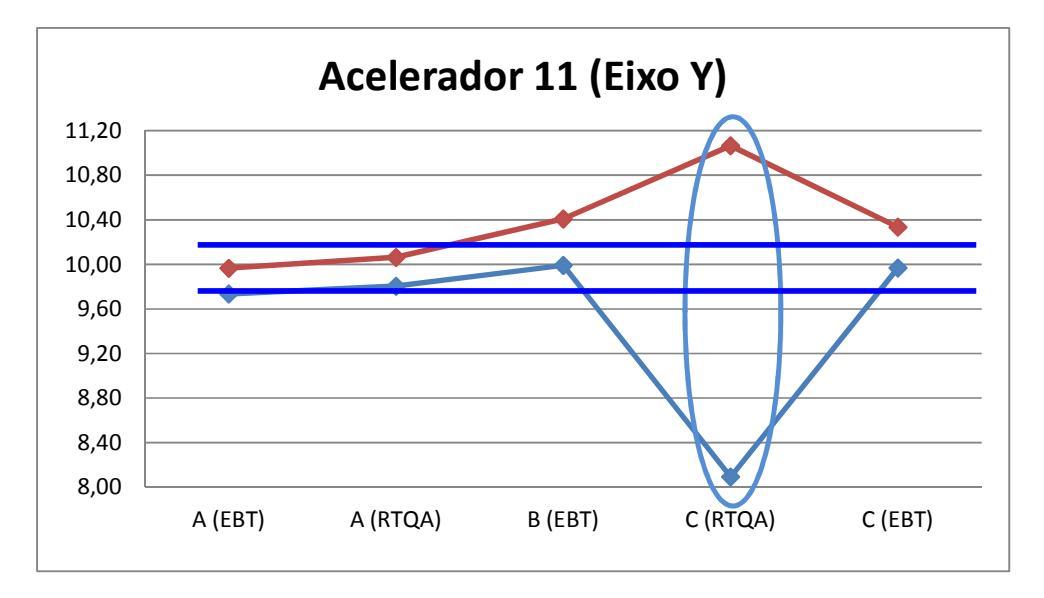
Figura 60 – Faixa do resultado de medição do eixo Y do tamanho de campo irradiado, para o acelerador 11 avaliado por todos os procedimentos realizados.

O acelerador linear 11 apresentou no eixo Y maior dispersão do comprimento por meio do Procedimento C<sub>RTQA</sub> e discordância entre o resultado obtido pelo Procedimento A.

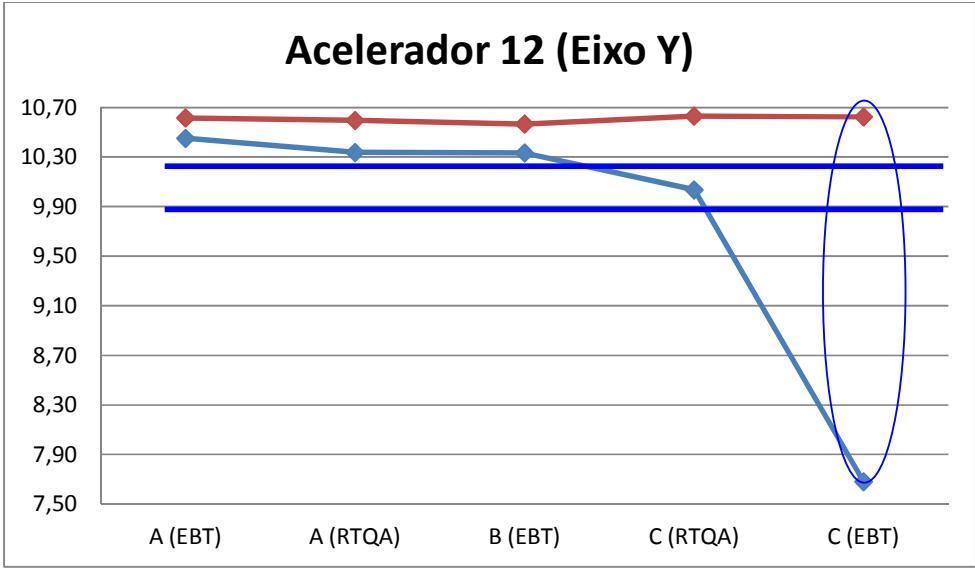
Figura 61 – Faixa do resultado de medição do eixo Y do tamanho de campo irradiado, para o acelerador 12 avaliado por todos os procedimentos realizados.

O acelerador linear 12 apresentou no eixo Y maior dispersão do comprimento por meio do Procedimento C<sub>EBT QD+</sub>.

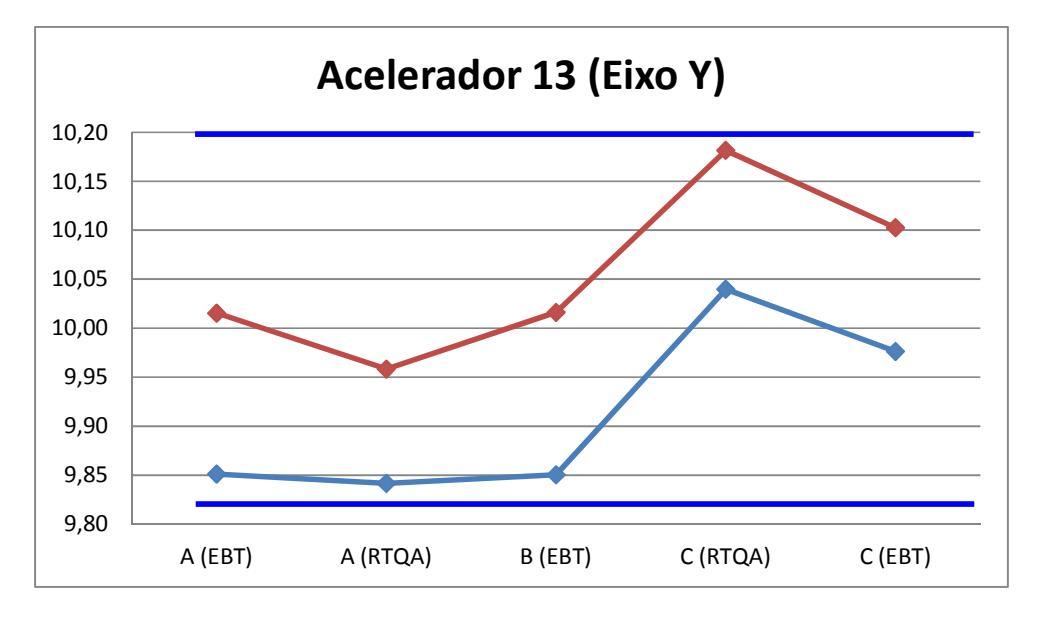
Figura 62 – Faixa do resultado de medição do eixo Y do tamanho de campo irradiado, para o acelerador 13 avaliado por todos os procedimentos realizados.

O acelerador linear 13 apresentou resultados para o parâmetro do TCI em conformidade, independentemente do procedimento utilizada na avaliação.
