2 Campo Experimental do Galeão

2.1. Problemas de Erosão em Taludes de Corte

Tese de Doutorado - Hugo Portocarrero

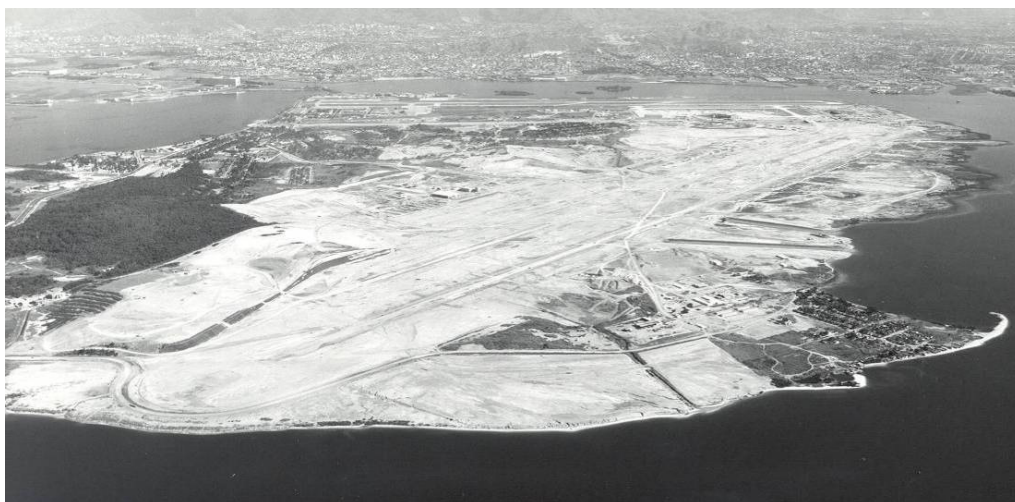
Figura 2-1 Obras de terraplenagem e aterramento para a construção do Aeroporto Internacional do Rio de Janeiro Galeão/ Tom Jobim. Observa-se que as obras envolveram grande parte da Ilha do Governador, modificando completamente seu relevo.

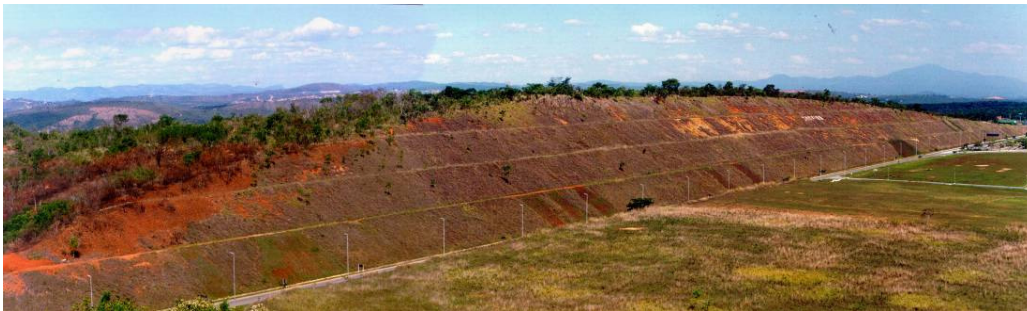
Figura 2-2 Talude do Eixo Viário no Aeroporto Internacional Tancredo Neves (Confins/MG) (Andrade, A.G.; Capeche, C.L. Acervo Fotográfico/Convênio Embrapa/INFRAERO).

Em Confins/ MG, no Aeroporto Internacional Tancredo Neves, conforme documentado em Embrapa (2003b) observa-se em exemplo de problema de erosão recorrente em taludes sob solo residual maduro revegetado com gramíneas (Latosolo Vermelho-Amarelo/Cambissolo desenvolvido a partir de cobertura detritica) em área de Cerrado Tropical Subcadulcifólio. A cobertura esparsa de gramíneas não foi suficiente nos taludes para controlar a erosão, diferentemente da área com vegetação arbustiva nativa adjacente, provavelmente devido a problemas de fixação, em função da elevada densidade dos solos, que dificulta processos de escarificação/coveamento, e da limitada disponibilidade de nutrientes, que dificulta o pegamento das mudas (Figura 2-2).

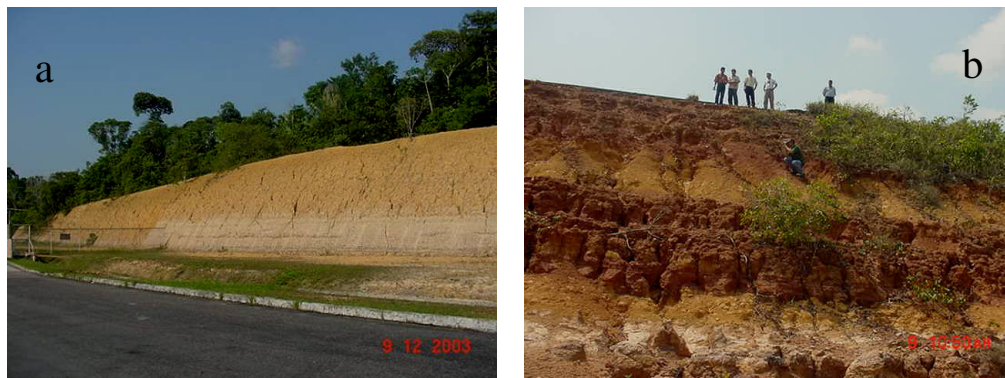
Figura 2-3 Taludes de corte desprovidos de vegetação apresentando erosão em sulcos e ravinamentos em talude do Aeroporto Internacional Eduardo Gomes (Manaus/AM) (Andrade, A.G.; Demonte, R.F.; Acervo Fotográfico/Convênio Embrapa/INFRAERO).

No Aeroporto Internacional Eduardo Gomes (Manaus/AM), observa-se taludes de corte desprovidos de vegetação apresentando erosão em sulcos e ravinas através da exposição do solo residual maduro (Latosolos Amarelo formado a partir da cobertura sedimentar terciária Grupo Barreiras).

arbóreos esclerófilos, alguns decíduais, contorcidos, cujas copas se tocam. Uma vez retirada a densa cobertura vegetal presente, o ambiente apresenta uma séria limitação em relação à fixação de mudas para revegetação de taludes (Figura 2-3). No mesmo aeroporto, observam-se processos de erosão laminar, sulcos e ravinamentos em um grande talude próximo à pista de taxiamento. Neste caso, a inexistência de banquetas (bermas) ao longo do talude, gerando um grande comprimento de rampa para formação de escoamento superficial, contribuiu para intensificação de processos erosivos (Figura 2-3).

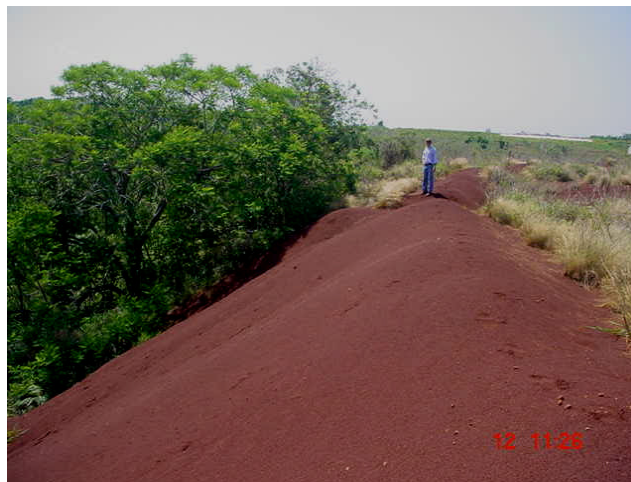
Figura 2-4 Talude no Aeroporto de Foz do Iguaçu na área de empréstimo na cabeceira 14 (Andrade, A.G., Demonte, R.F. Acervo Fotográfico/Convênio Embrapa/INFRAERO).

Um outro local onde a erosão em taludes aeroportuários desperta interesse é a área de empréstimo na Cabeceira 14 do Aeroporto de Foz do Iguaçu/ PR (Figura 2-4). Apesar de se situar entre fragmentos florestais que funcionam como banco de sementes e propágulos, mesmo após vários anos da implantação de projeto de revegetação nos taludes, não se qualquer cobertura vegetal nem sucessão natural, a despeito do solo em seu estado natural sustentar pujante formação florestal.

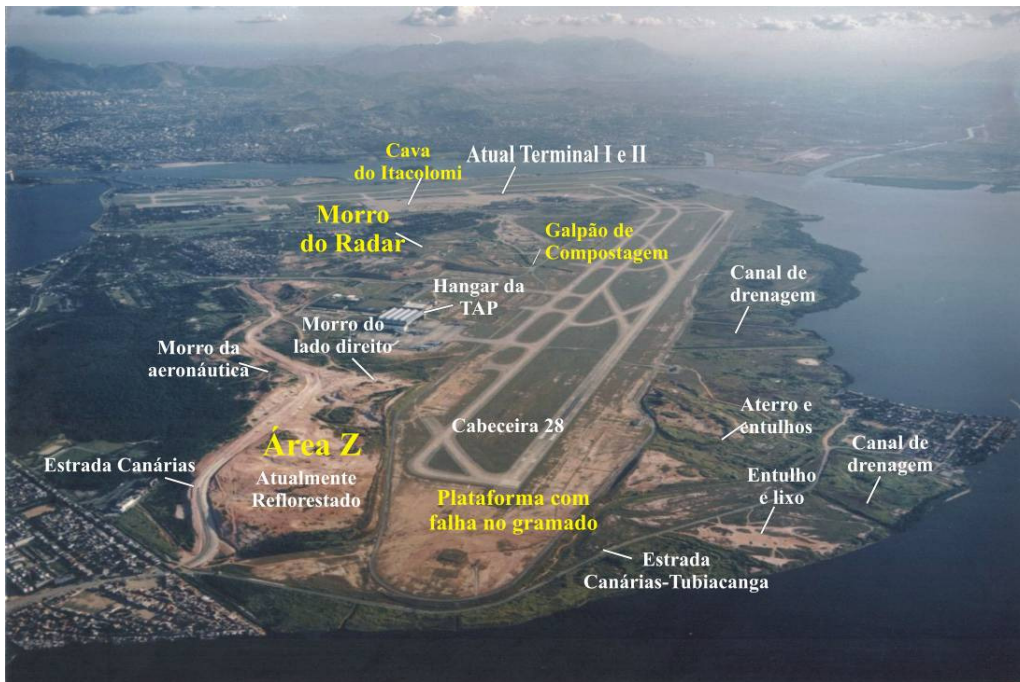
Figura 2-5 Vista geral das principais áreas de intervenção no contexto do Convênio Embrapa/INFRAERO no AIRJ atualmente, sobre foto do final da década de 1970.

As principais áreas de intervenção (Figura 2-5) no âmbito destes projetos são a Cava do Itacolomi, Morro do Radar, Galpão de Compostagem, Plataformas e, mais recentemente, a Área Z. As primeiras atividades de pesquisa do projeto foram desenvolvidas na Cava do Itacolomi e no Morro do Radar, onde haviam sido implantadas práticas mecânicas e vegetativas de baixo custo conjugadas a técnicas de disposição e reaproveitamento de resíduos disponíveis para RAD, produção de adubos e mitigação de processos erosivos. A Figura 5 mostra as áreas degradadas no PRAD³ elaborado pela Embrapa Solos (2003a).

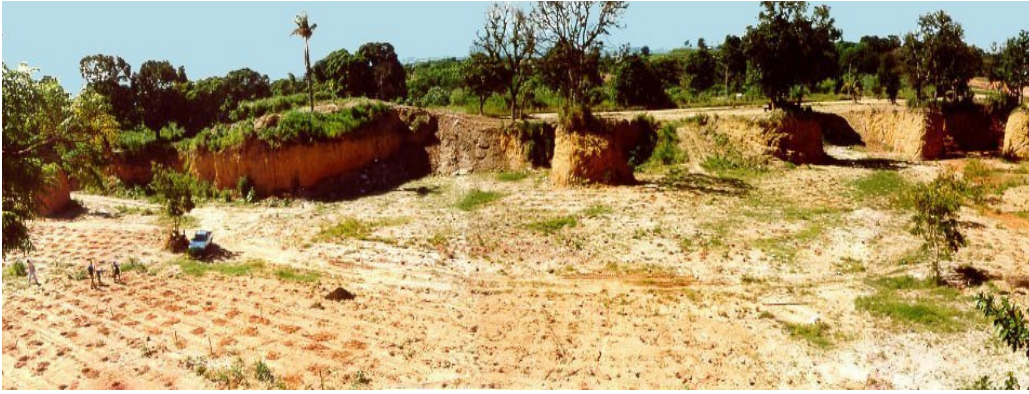
Figura 2-7 Cava do Itacolomi logo após o plantio de blocos experimentais para avaliação dos efeitos do lodo de esgoto na fertilidade do substrato e desempenho da vegetação no ano de 2001 (Capeche, C.L. Acervo Fotográfico/Convênio Embrapa/INFRAERO).

Com o objetivo de verificar a viabilidade da aplicação do Lodo⁵ produzido pela Estação de Tratamento de Esgoto do Aeroporto Internacional do Rio de Janeiro (ETAR-APOIO) no processo de revegetação da Cava do Itacolomi, Bezerra *et al.* (2004) testaram em duas espécies vegetais (*Mimosa caesalpineaeifolia* (Sabiá), *Mimosa bimucronata* (Maricá)) cinco diferentes doses. Alterações na fertilidade do solo foram avaliadas através das seguintes variáveis: valor pH, teor de matéria orgânica, capacidade de troca catiônica (CTC) e disponibilidade de macro e micronutrientes (Figura 2-7).

O comportamento das espécies vegetais mediante doses de lodo de esgoto foi avaliado através de medições da altura e do diâmetro das copas das mudas. Os resultados obtidos indicaram que o processo de revegetação empregado na recuperação de áreas degradadas pode tornar-se uma alternativa viável para a disposição final do lodo de esgoto. Observou-se também que a adição do lodo de esgoto ao solo aumentou consideravelmente os teores de matéria orgânica, nitrogênio, fósforo e cálcio, bem como a CTC e em menor extensão os teores de magnésio e potássio, em contrapartida houve pouca alteração no pH do solo.

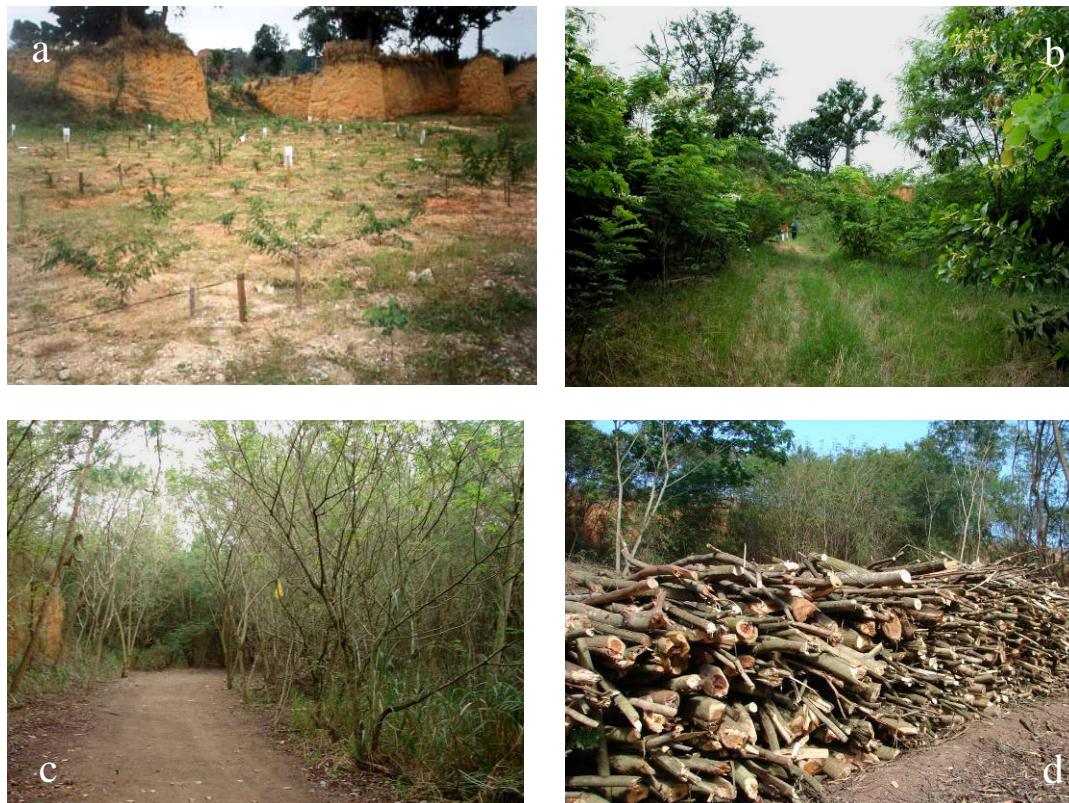
Figura 2-8 (a) Desenvolvimento da vegetação nos blocos experimentais com aplicação de diferentes doses de lodo; (b) vegetação no verão de 2004; (c) vegetação no inverno de 2007; (d) abate de leguminosas arbóreas na Cava do Itacolomi para medições de biomassa e estoques de carbono.

Posteriormente, no mesmo local, com o objetivo de avaliar a fertilidade e o teor de C orgânico da camada superficial dos solos após cinco anos do período anterior, em 2008, Oliveira *et al.* (2008a) e Oliveira *et al.* (2008b) coletaram amostras de solo e mediram o desenvolvimento da vegetação (produção de biomassa e estoques de carbono) e serrapilheira nos mesmos locais, tendo sido observado que o uso do lodo e o plantio das espécies tiveram efeito positivo sobre os atributos do substrato (Figura 2-8).

Os aumentos das doses de lodo favoreceram a estocagem de serrapilheira nas parcelas de sabiá, mas não no maricá. Para ambas as espécies o pH diminuiu com as doses de lodo, sendo mais significativo para o sabiá, sendo que de uma maneira geral o lodo incrementa os teores de fósforo no substrato em recuperação.

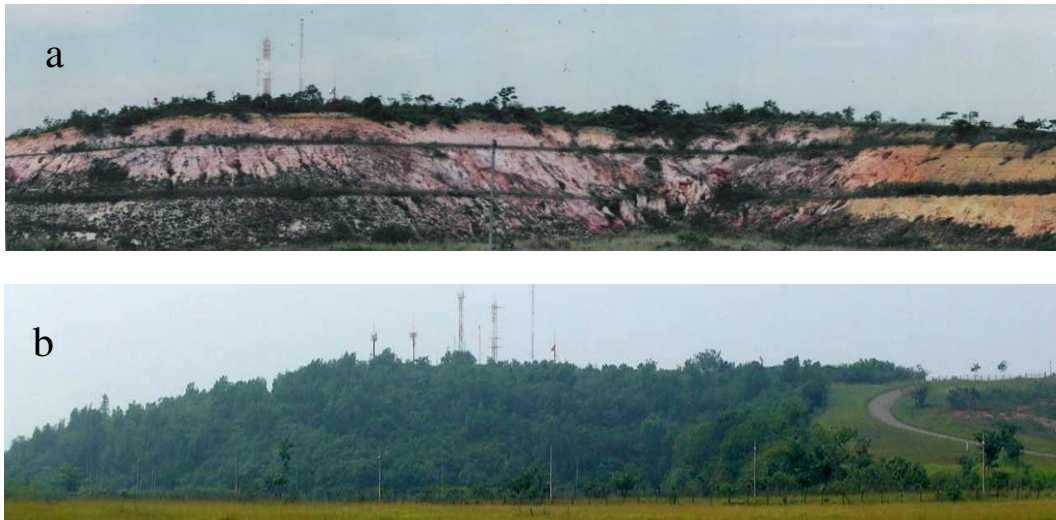
Figura 2-10 Talude de Corte do Morro do Radar antes (a), no ano 2000 (fotode Andrade, A.G.), e após (b) os trabalhos de RAD, no ano de 2004.

vegetação nos taludes de corte e aterro, constatando um excelente desempenho das práticas de RAD, com indivíduos chegando a 7 m.

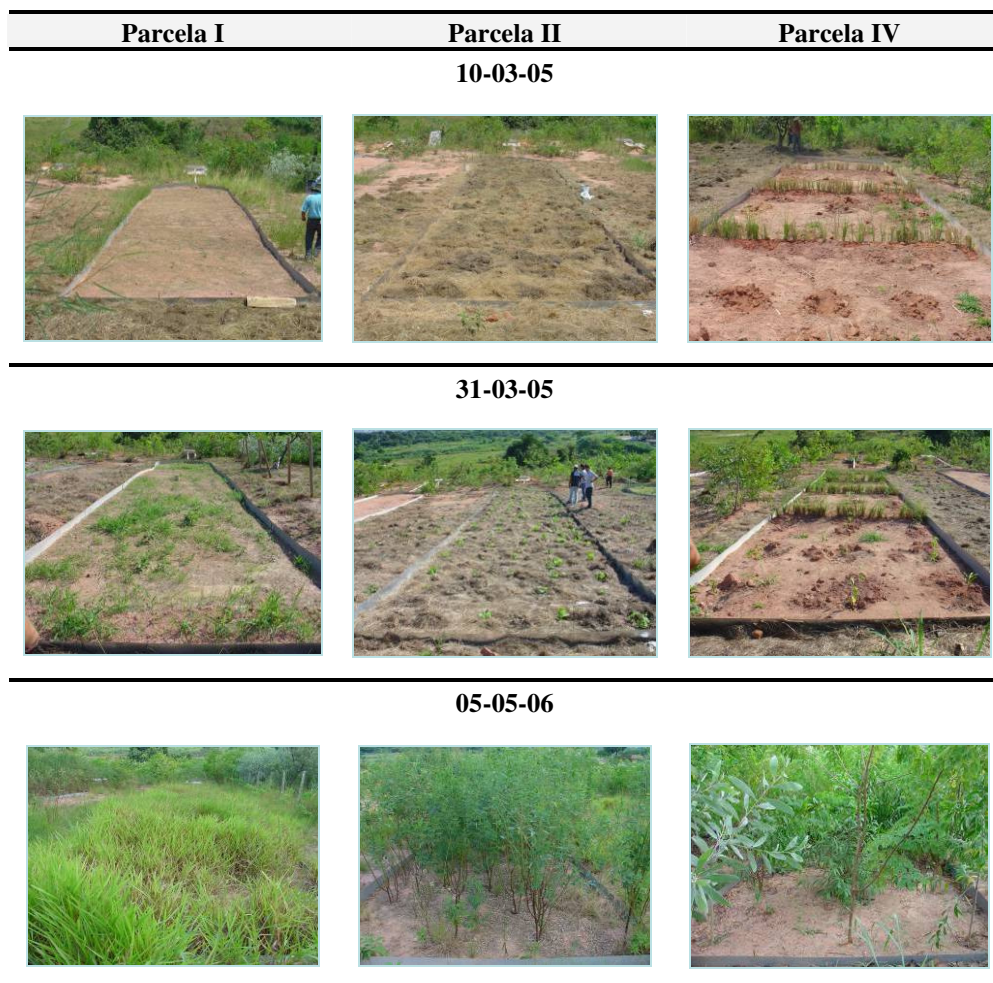
Figura 2-11 Parcelas de Controle de Erosão Implantadas no reverso do Morro do Radar.

As parcelas foram construídas segundo o padrão básico internacional (USDA - Wishmeier e Smith, 1958) com dimensões de 22 m por 4 m de largura (Figura 2-11).

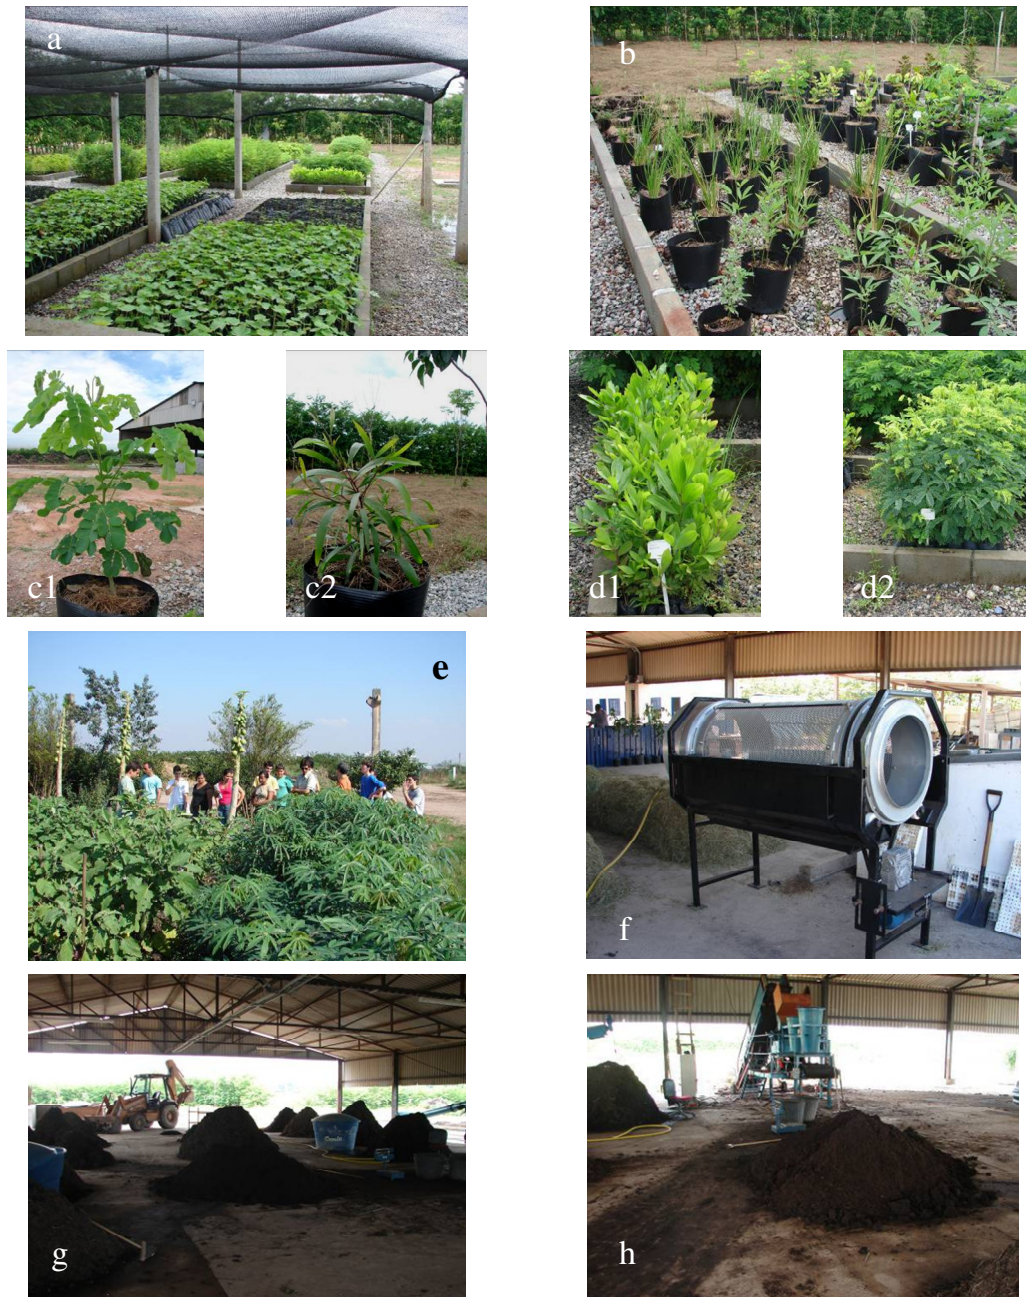
Figura 2-12 Galpão de Compostagem: a – parte do viveiro coberta com sombrite com mudas de pinhão manso em estágio inicial; b – mudas de Capim de Vetiver e arbóreas; b1 e b2 – *Abizia Guachapelle* e *Acacia auriculiformis* em rustificação na parte descoberta do viveiro; d1 e d2 – *Acacia mangium* e *Albizia lebbek*; e – horta comunitária; peneira rotativa; f – pilhas em processo de compostagem; g – triturador.

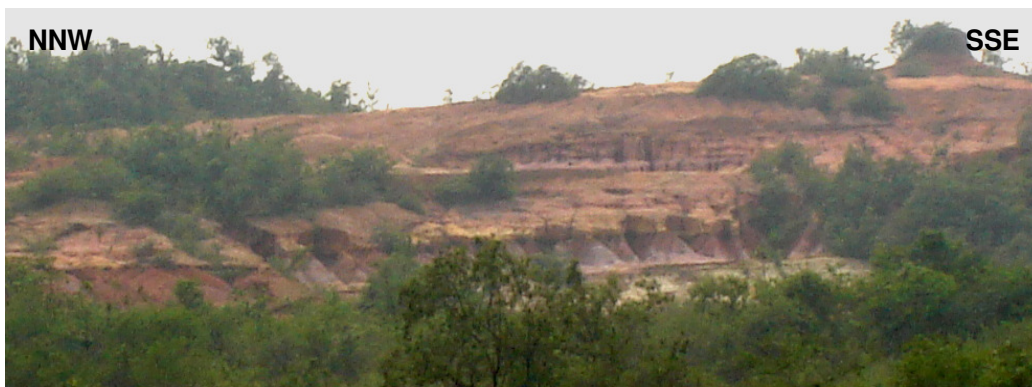
Figura 2-13 Vertente onde foi executado o talude anteriormente às obras, localizada no morro do lado direito do Galpão da TAP.

Para a conformação do talude de corte foi selecionada uma vertente voltada para as pistas de pouso e decolagem (NNW-SSE), no morro ao lado direito do Galpão da *TAP* (anteriormente pertencente à *VARIG* e *VEM*), onde se constatava a presença de ravinas e uma voçoroca (Figura 2-13). A classificação da Área Z como zona de acesso restrito representa uma vantagem para a implantação do campo experimental, favorecendo a segurança de equipamentos.

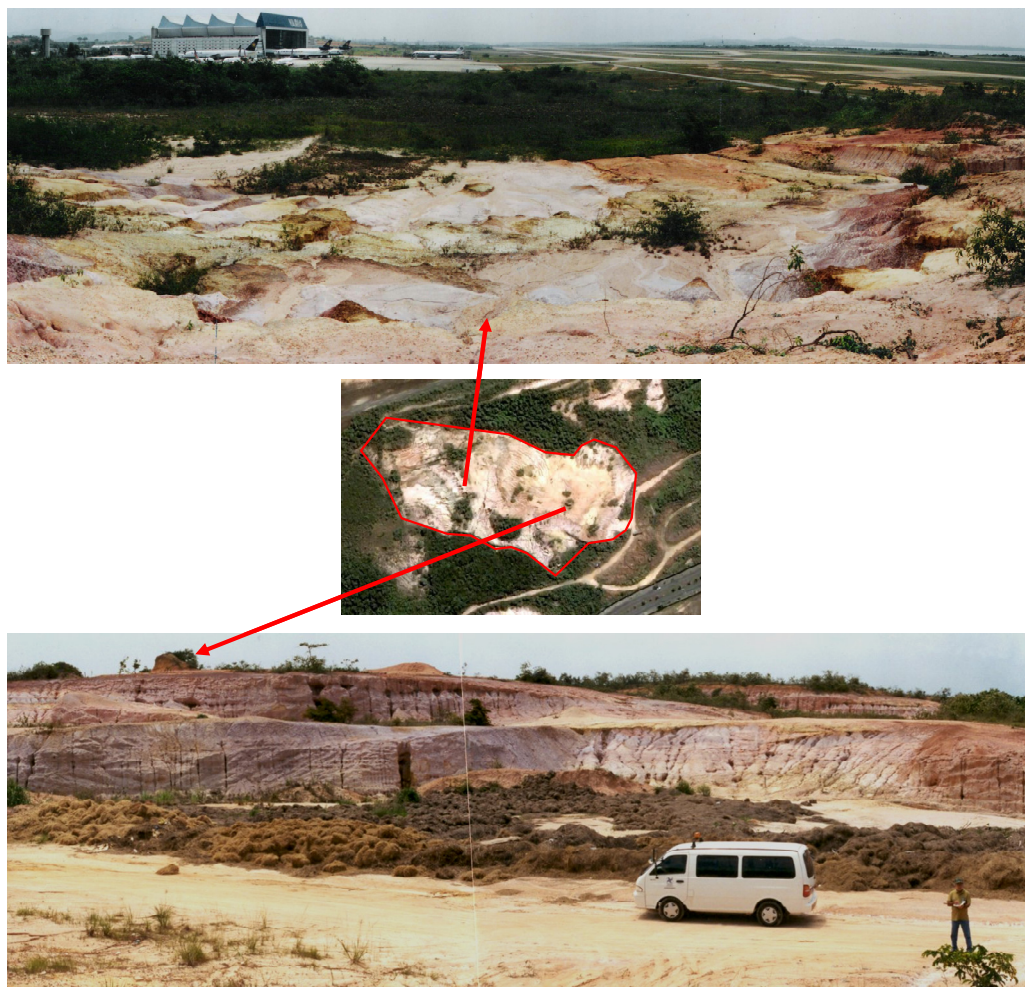
Figura 2-21 Morro ao Lado Direito do Hangar da Varig (atual TAP), fotos do primeiro diagnóstico efetuado pela Embrapa Solos. Acima – vista geral das pistas direita e o Hangar à esquerda, observando-se erosões na vertente onde foi posteriormente conformado o talude; No centro – Imagem do *Google Earth* realçando a Área Z; Abaixo – reverso da vertente do talude, uma área atualmente utilizada como bota-fora da apara de grama, observa-se o testemunho ao topo do talude.

Quanto à classificação das terras proposta pela Embrapa (2003a), o local específico para a implantação do talude situa-se na Subárea 4 - Morro ao Lado Direito do Hangar da Varig. De acordo com este relatório, a área em questão apresentava um alto grau de degradação no contexto do aeroporto, e uma área de aproximadamente 55.000 m² (Figura 2-21).

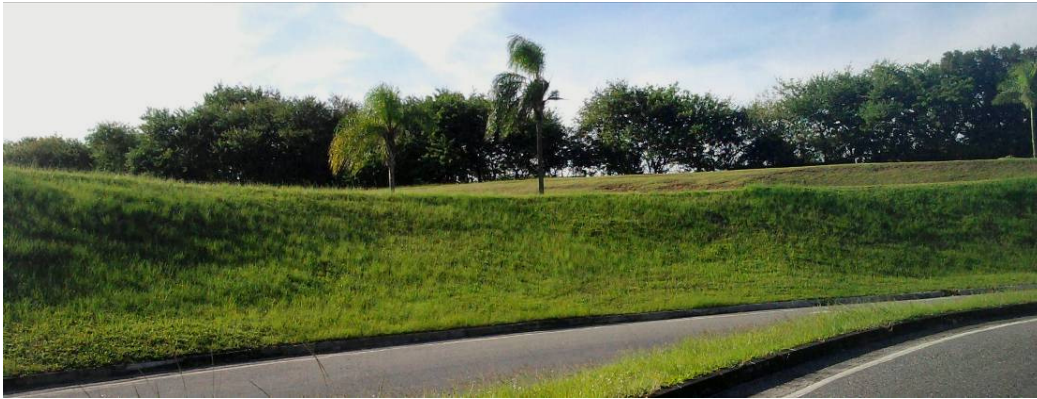
Figura 2-29 (Talude A) com altura de 5 m apresentando inclinação entre 1:2, arredondado nas concordâncias com a estrada.

No Aeroporto Internacional Galeão Taludes com inclinação¹³ 1:2 ou 1:3, muitas vezes arredondados nas concordâncias com a plataforma da estrada e com o terreno natural, para desníveis de até em torno de 5 metros, como os observados na área dos terminais de passageiros (Figura 2-29 e Figura 2-30), foram uma boa

solução, não tendo sido constatada presença de erosão na maior parte dos mesmos.

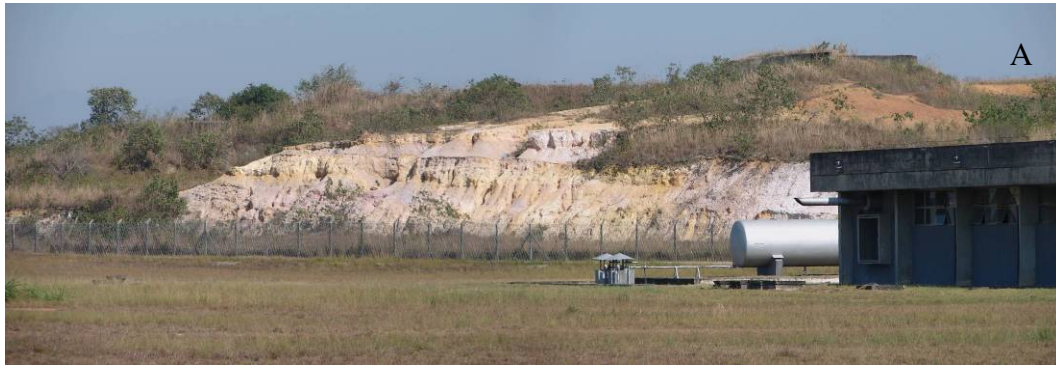
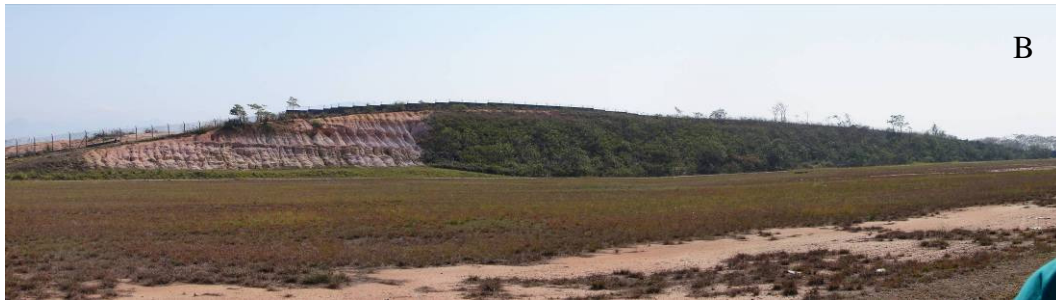
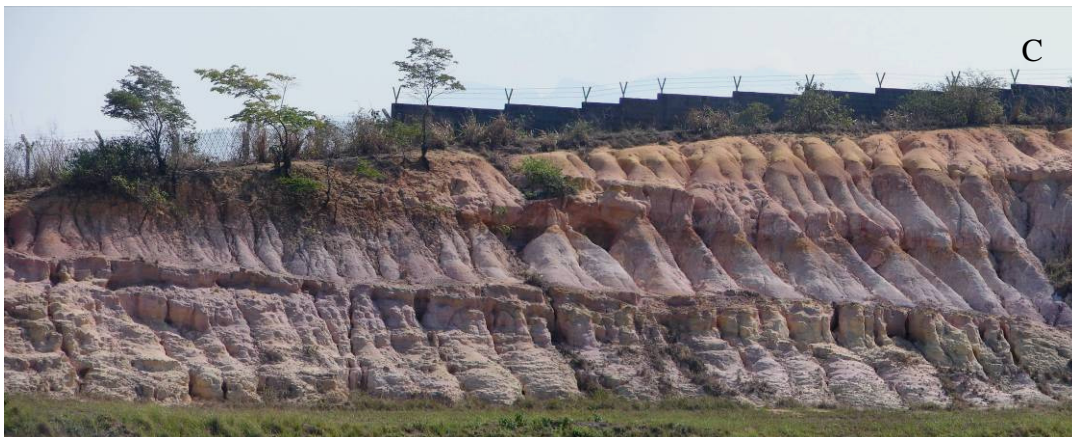
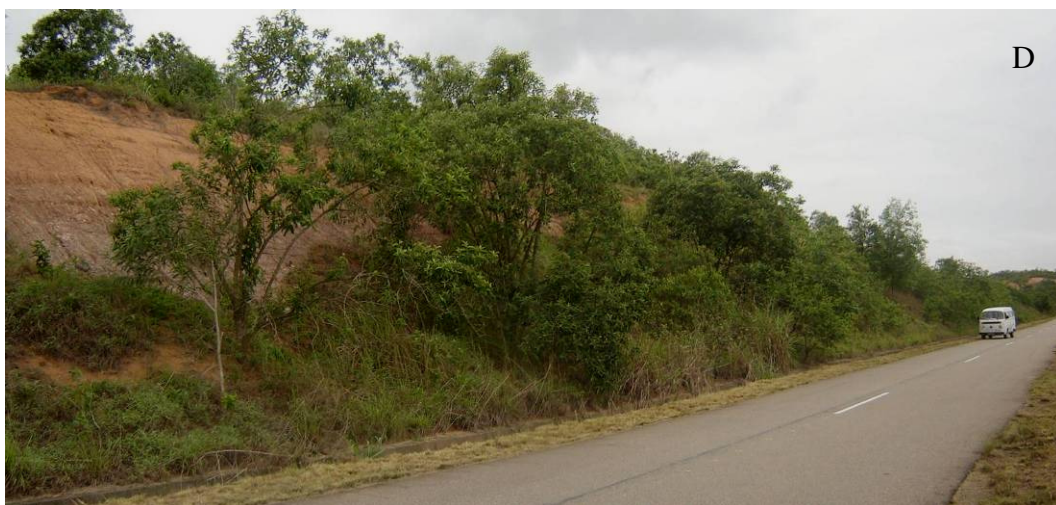
Figura 2-30 A – (Talude B) próximo ao corpo de bombeiros, do outro lado da pista. B, C (Talude C) também próximo com seção expondo a Formação Macacu. D (Talude D) de corte degradado na via de serviço que margeia a cabeceira 28 próximo à Área Z.

Em relação à definição das alturas e ao escalonamento dos taludes de corte no Aeroporto Galeão como um todo, observa-se a falta de banquetas (bermas) em alguns taludes com um elevado desnível gerando danos por erosão de solos. Os taludes no AIRJ são normalmente íngremes e se encontram em sua maioria desprovidos de vegetação, apresentando sulcos, ravinas e voçorocas, expondo o solo residual jovem ao escoamento superficial e acarretando no entupimento das drenagens, podendo provocar sérios acidentes (Figura 2-30 e Figura 2-31).

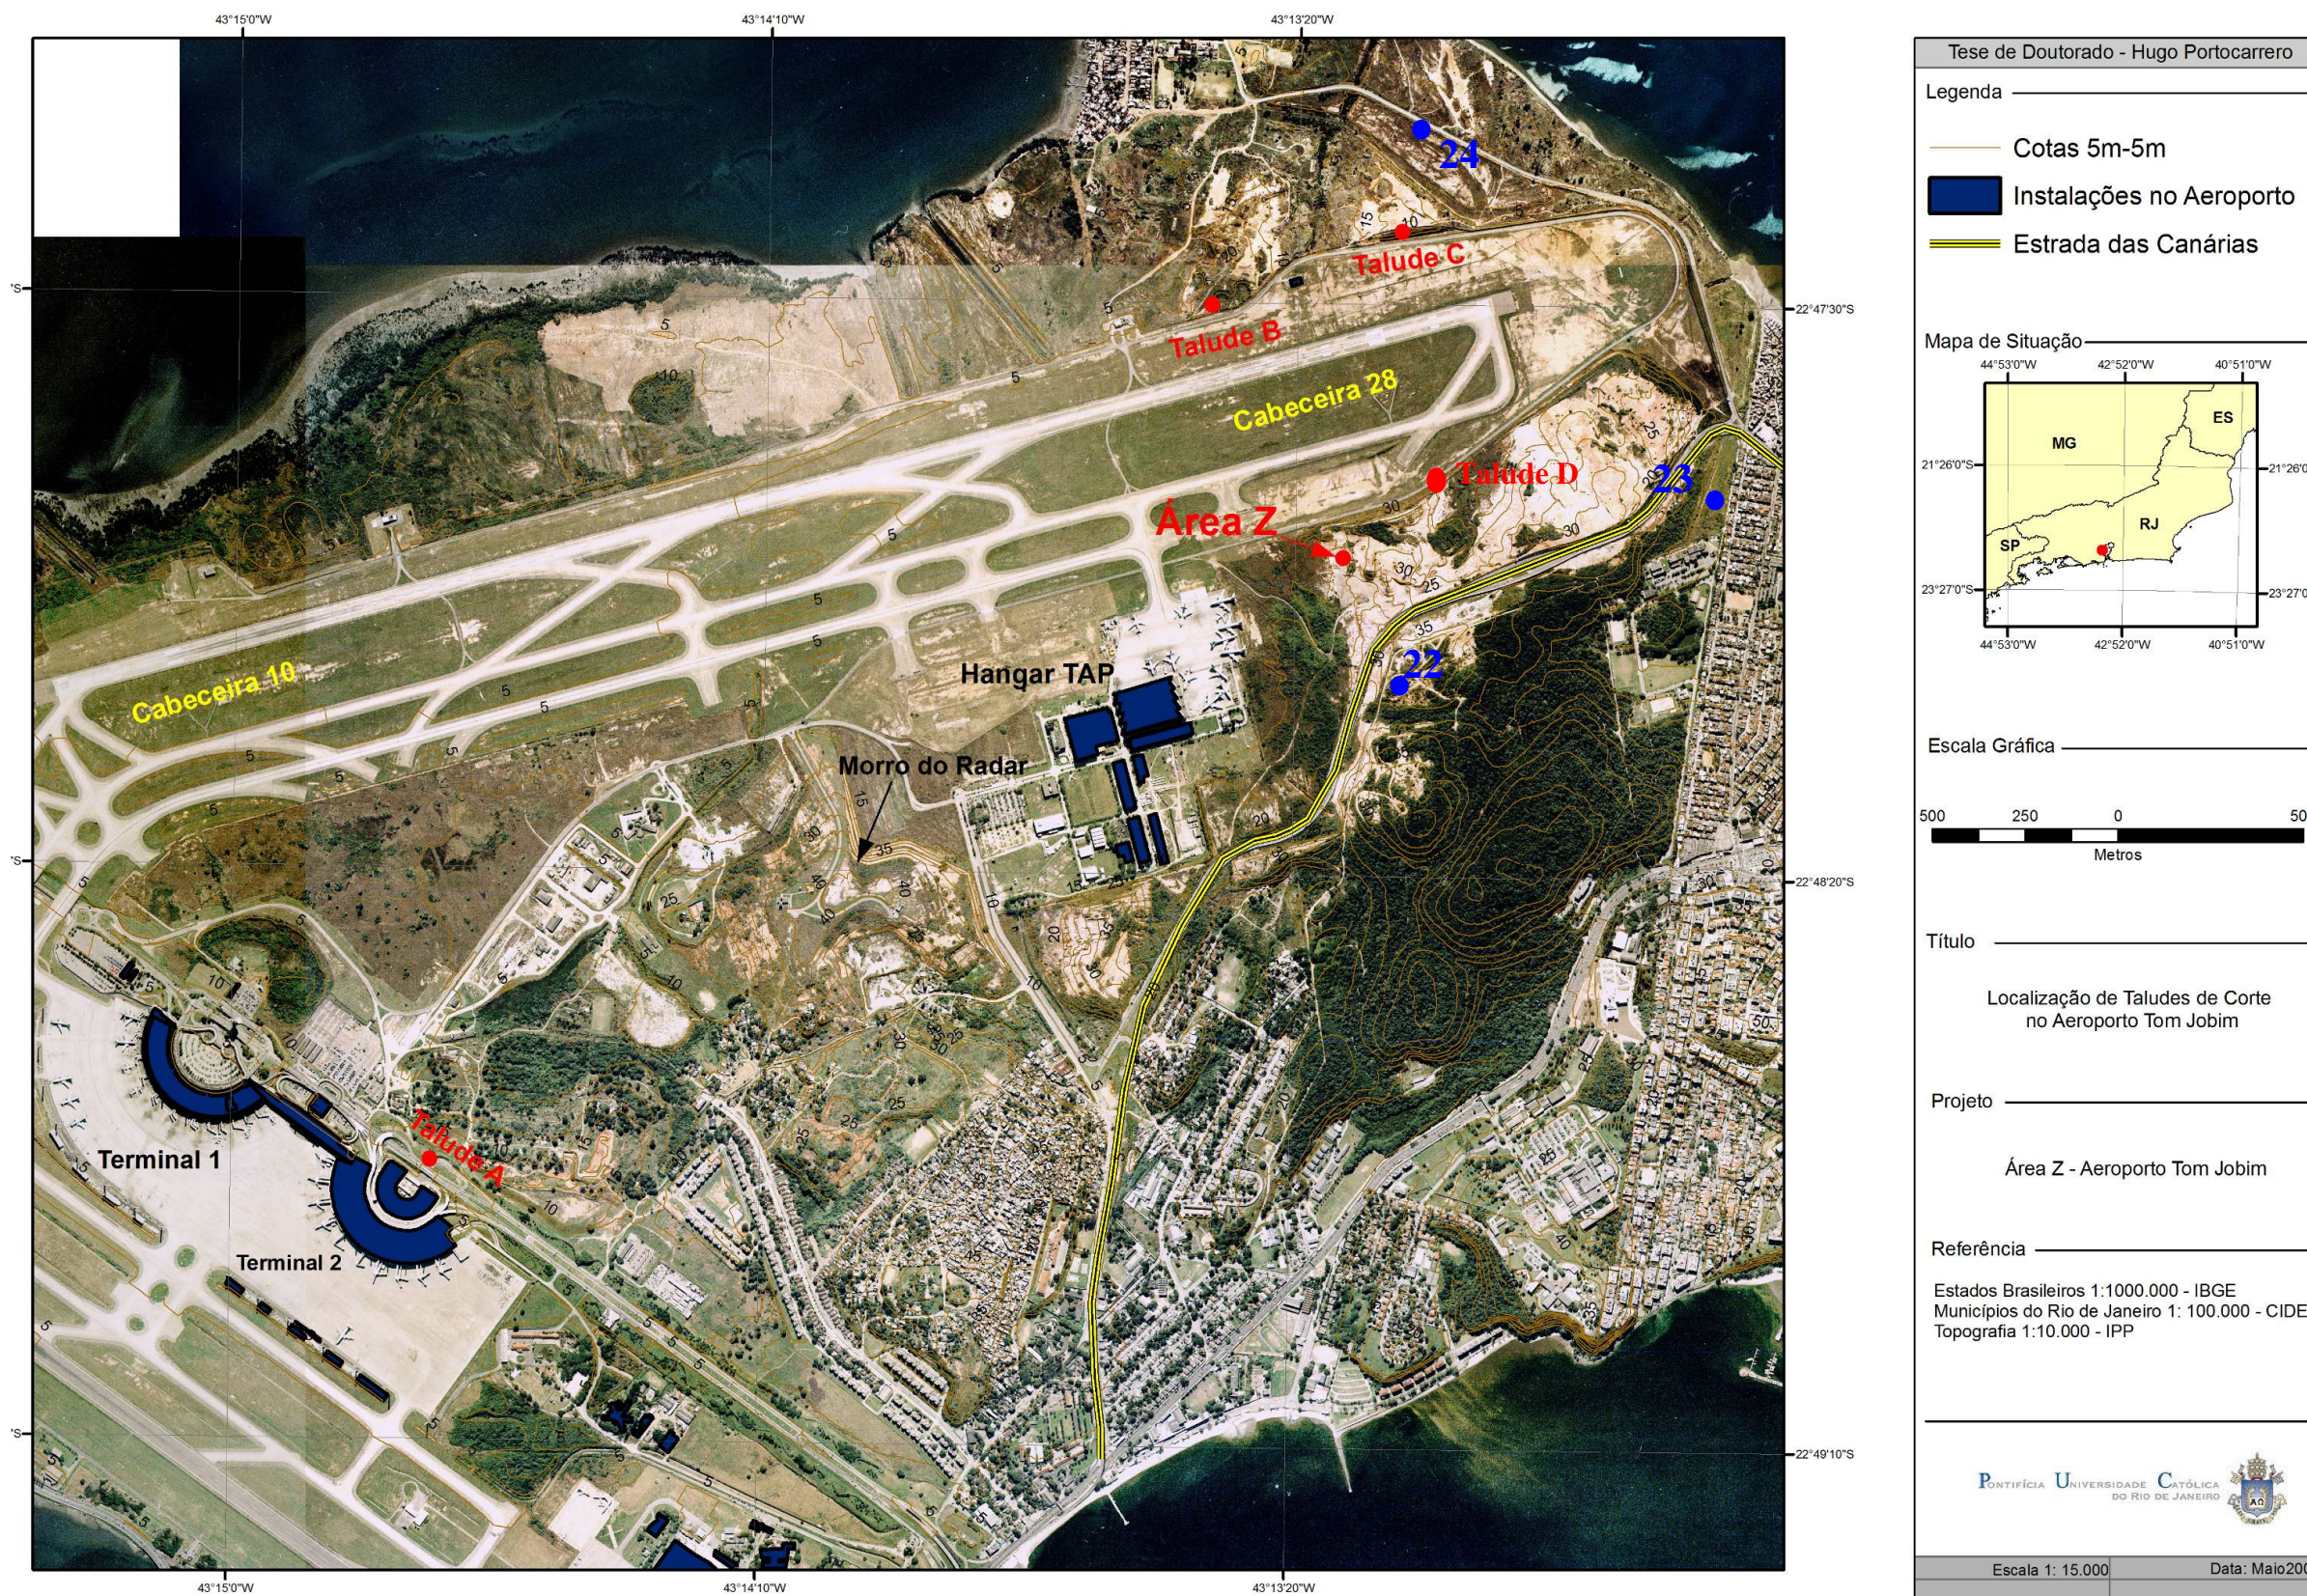
Figura 2-31 Localização de outros taludes (A,B,C,D).

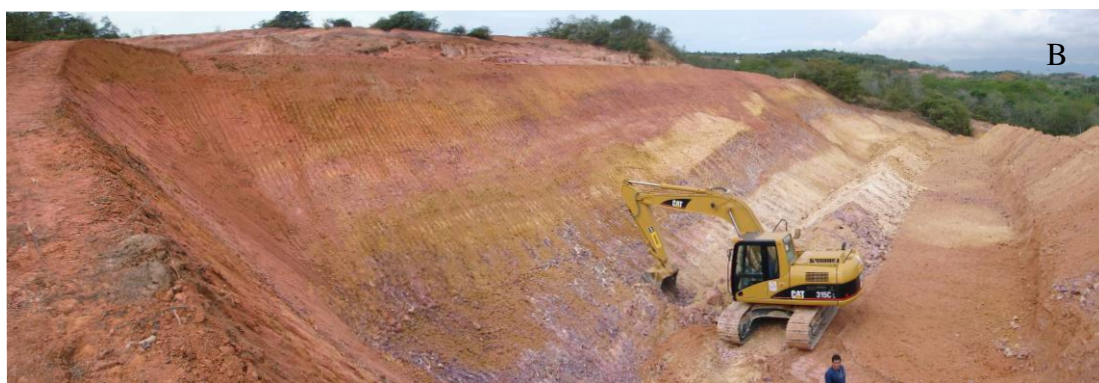
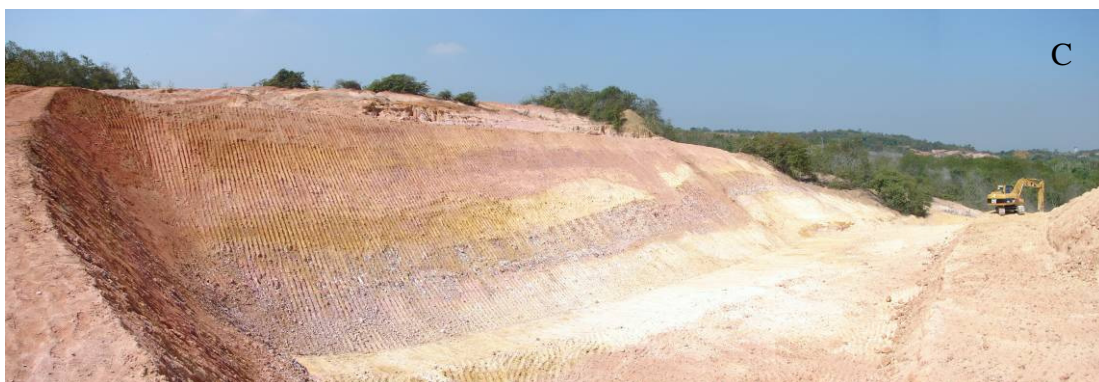
Figura 2-32 Processo de conformação do talude, podendo-se observar o desdobro dos diferentes materiais que compõem material terroso (A,B) e o resultado das diferentes fácies facilmente reconhecíveis (*Ap*, *ACpb*, *Amp* e *Llm*) durante a fase de compactação do aterro (C). Detalhes da discriminação e delimitação espacial destes materiais encontram-se no Capítulo III.

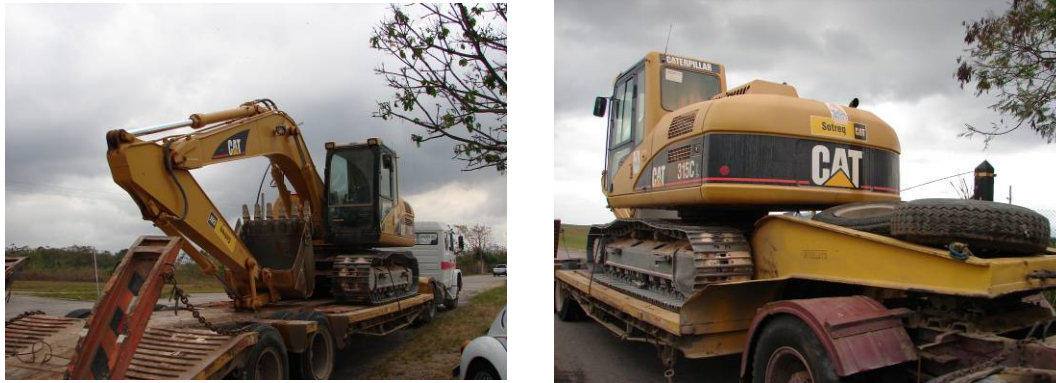
Figura 2-36 Escavadeira Hidráulica CAT 315C-L utilizada nas obras do Talude da Área Z.

mecanicamente com utilização da escavadeira hidráulica CAT 315C-L da *Caterpillar*, ano de fabricação 2006 (Figura 2-36). O equipamento é de uso rotineiro em obras de terraplenagem de rodovias, e na Tabela 2-4 são apresentadas especificações técnicas deste equipamento.

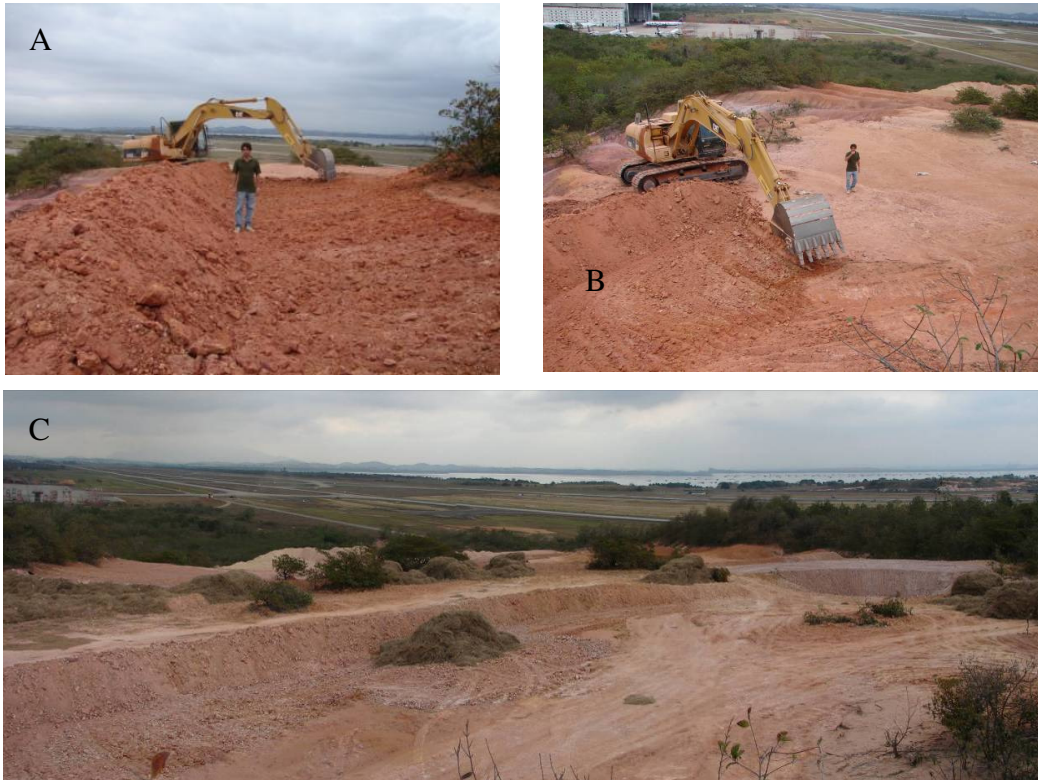
Figura 2-44 Processo de construção do Terraço b. A – Primeiro trecho, próximo ao testemunho. B – curvatura para norte rumo à Bacia I. C – Terraço b logo após sua construção, ainda sem vegetação e cobertura morta.

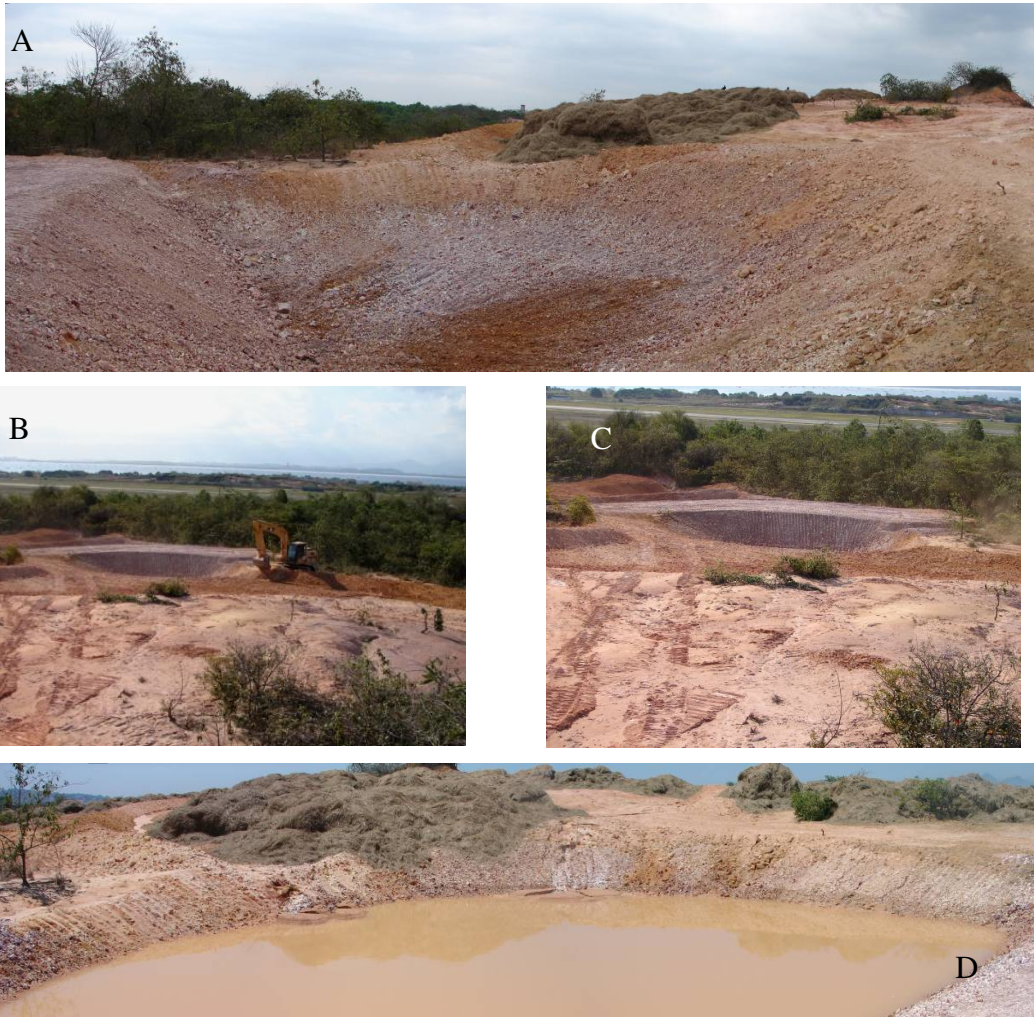
Figura 2-46 A - Bacia I: durante no dia do término da construção, podendo-se observar a profundidade de 1.2 m, bem como sua saia com 3 m de largura (B-C). D – Bacia I após o primeiro período chuvoso (29-10-07).

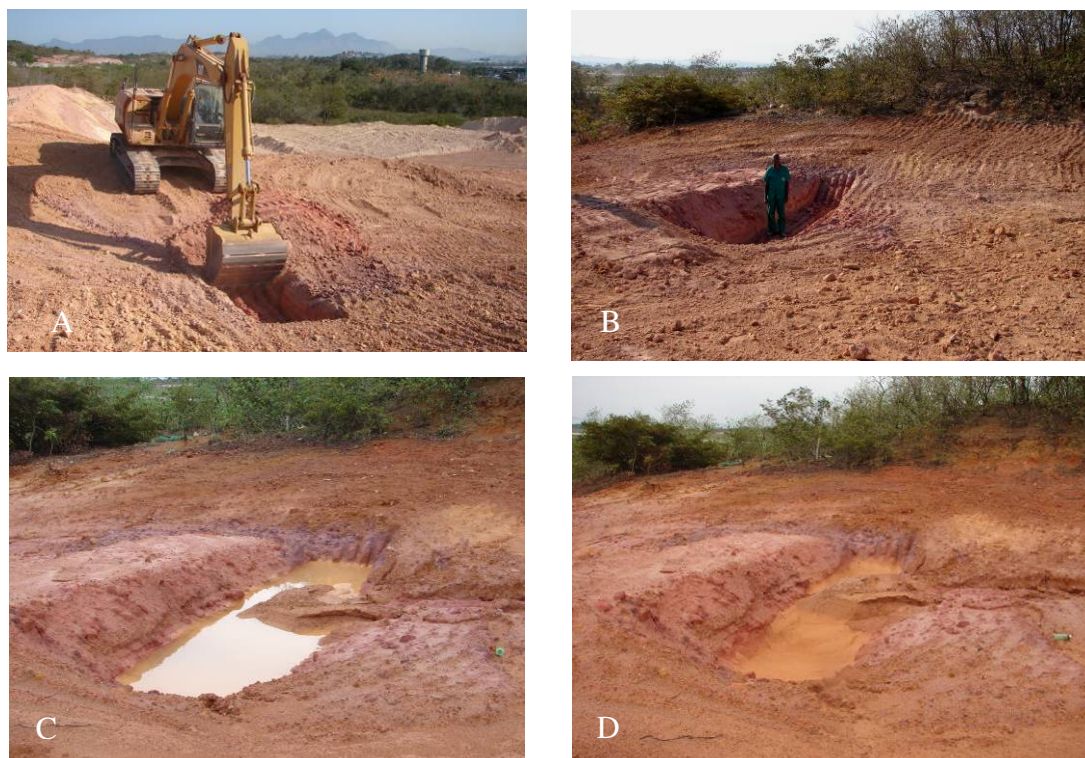
Figura 2-48. (A) construção da Bacia II*. (B) altura de em torno de 0.8 m. (C) água escoando pelo ladrão (C) (13-11-07). (D) sedimentação após as primeiras chuvas (40 mm em 24hs).

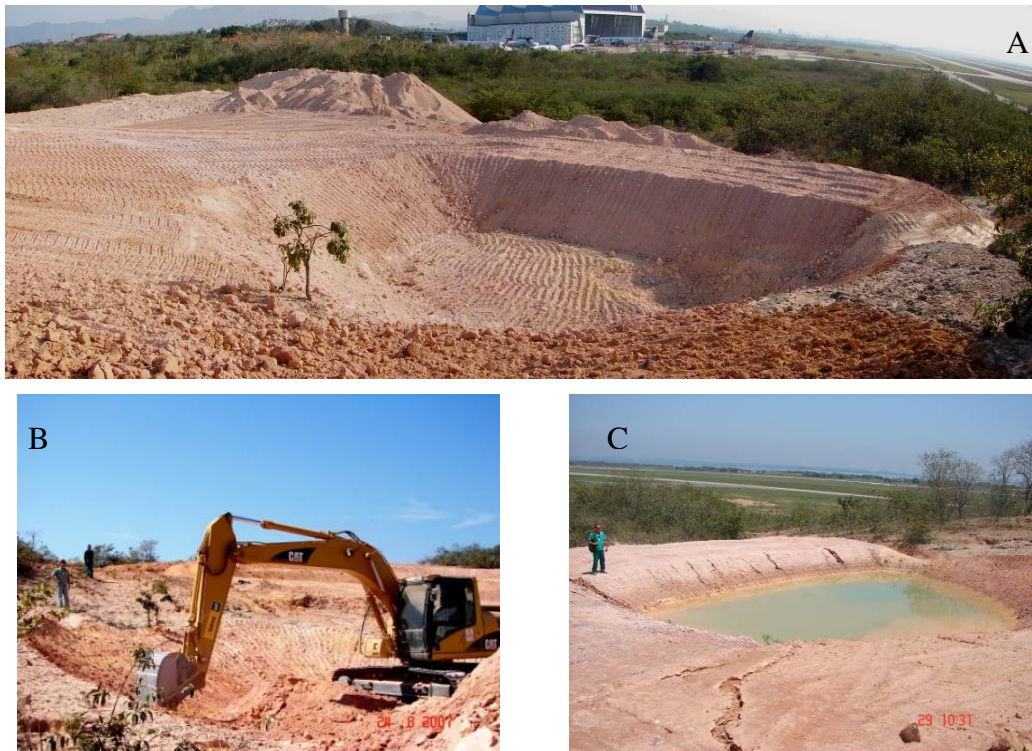
Figura 2-49 Bacia III: (A) logo após seu término; (B) durante o processo de construção; (C) depois das primeiras chuvas (29-10-07).

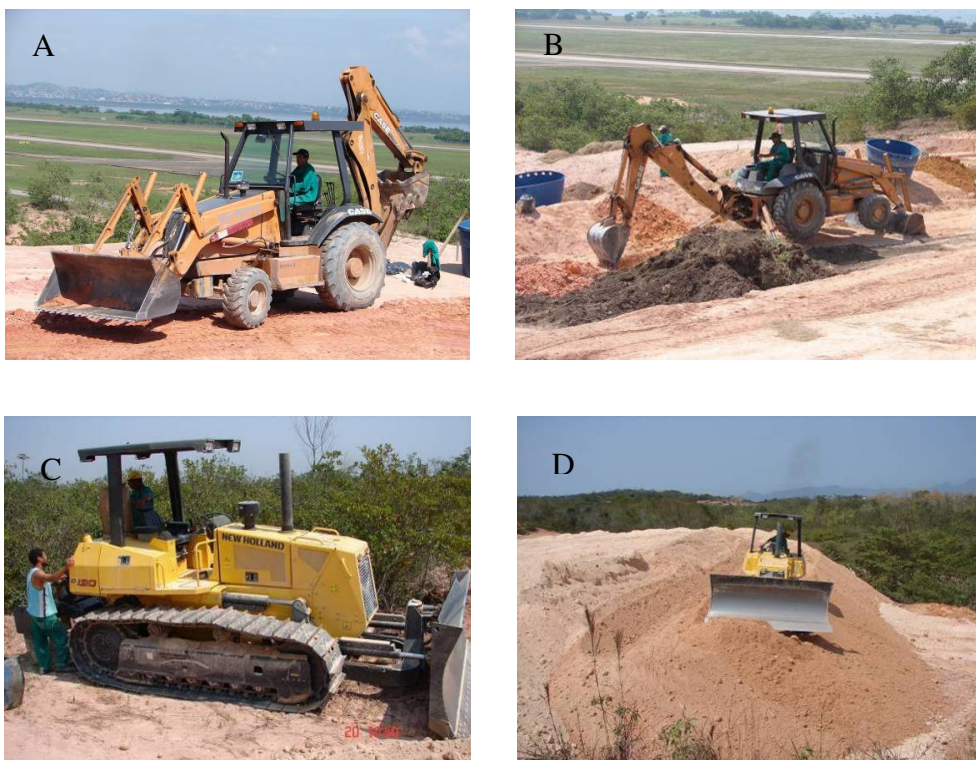
Figura 2-50 Implementos utilizados nos processos de RAD na área Z. A, B, C, D, E – Case 580L. F,G,H – New Holland D130.
