2 Campo Experimental do Galeão

2.1. Problemas de Erosão em Taludes de Corte

Tese de Doutorado - Hugo Portocarrero

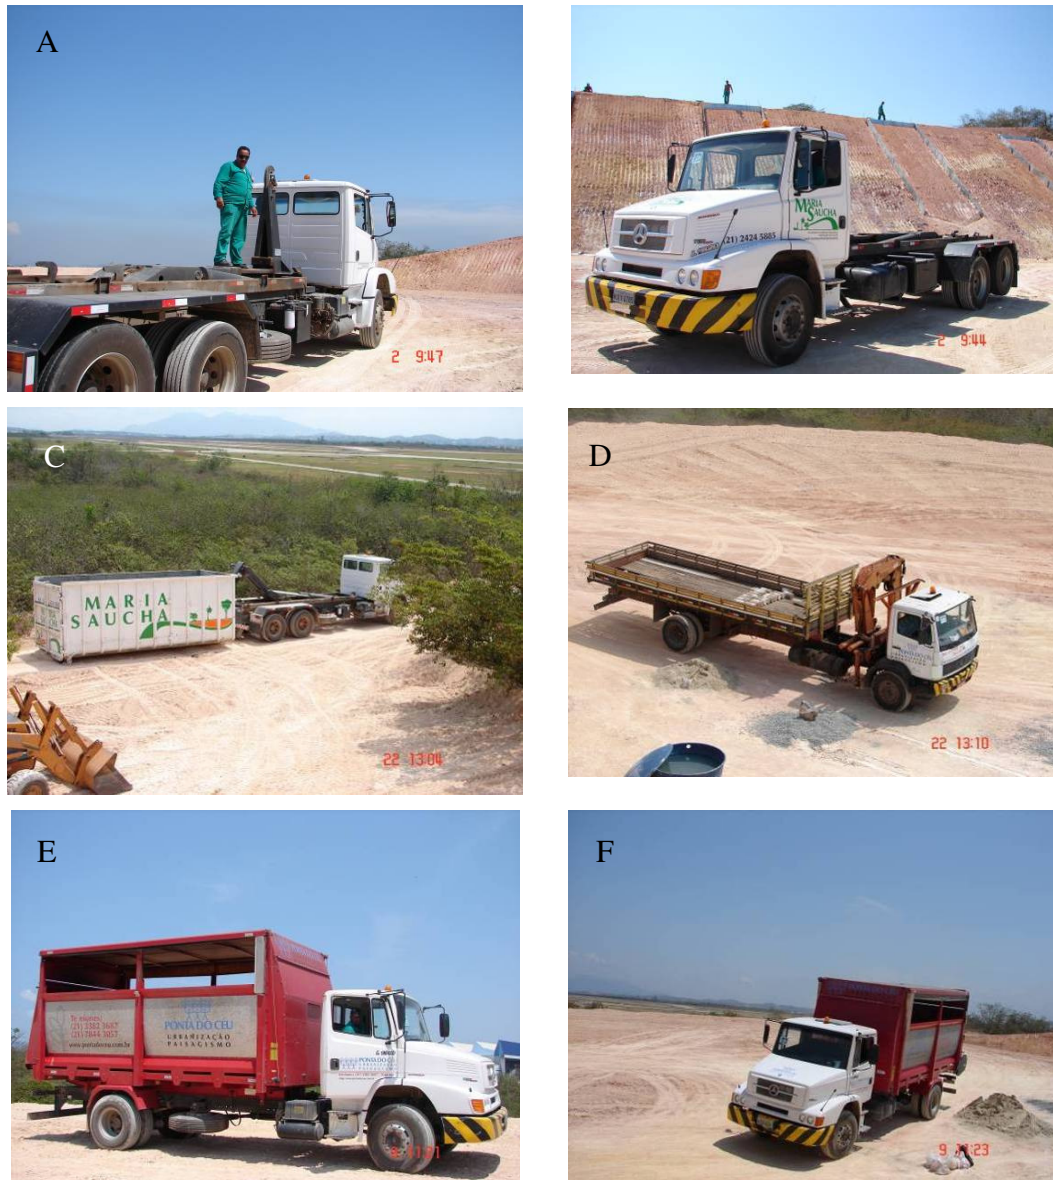
Figura 2-51 Outras máquinas utilizados na Área, incluindo caminhão com caçamba móvel (A, B, C), caminhão muque (D) e com caçamba fixa (E, F), utilizado no transporte de resíduos de poda no aeroporto.

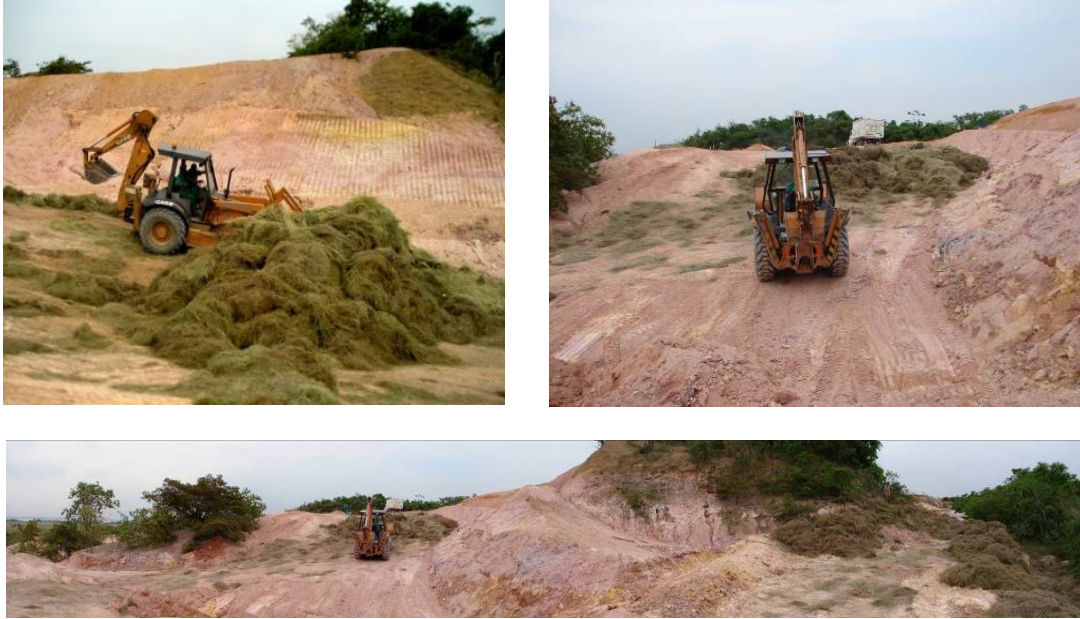
Figura 2-52 Aplicação de apara de grama na área da Voçoroca V.1 com retroescadaveira.

A principal prática edáfica utilizada foi o armazenamento de aparas de grama (que seriam descartadas em aterros sanitários como lixo), provenientes das “áreas verdes”, para uso como cobertura morta. Esse material foi espalhado, de forma mecânica e manual, em camadas de 40 cm em toda a extensão do terreno para cobrir o solo e proteger do impacto da chuva e escoamento superficial (Figura 2-52, Figura 2-53, Figura 2-54, Figura 2-55).

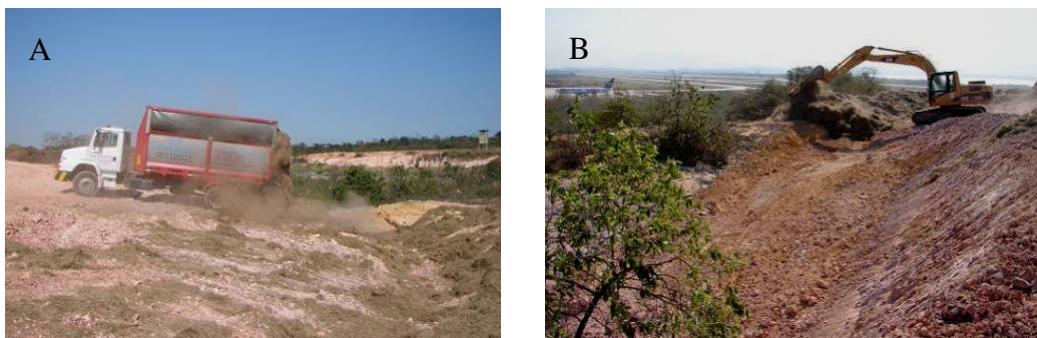
Figura 2-54 Aplicação da apara de grama no Terraço e com auxílio de caminhão (A) e com uma “mãozinha” da escavadeira hidráulica CAT 315C L (B).

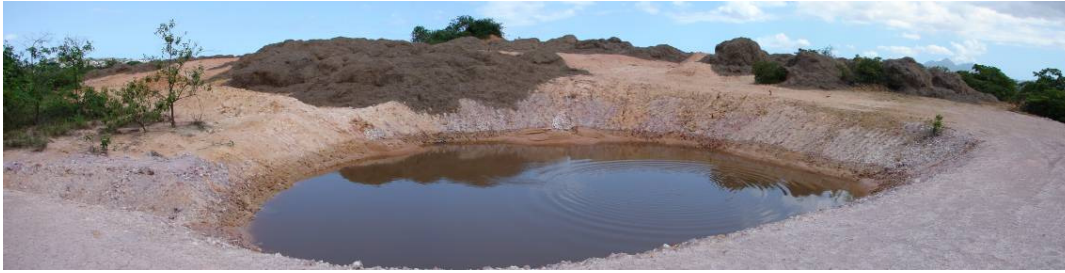
Figura 2-55 Aspecto da Bacia I após o espalhamento da apara de grama no terraço acima, provocando o transporte de ácidos fúlvicos para a bacia trazendo o aspecto escuro para seu espelho d'água (22-11-07).

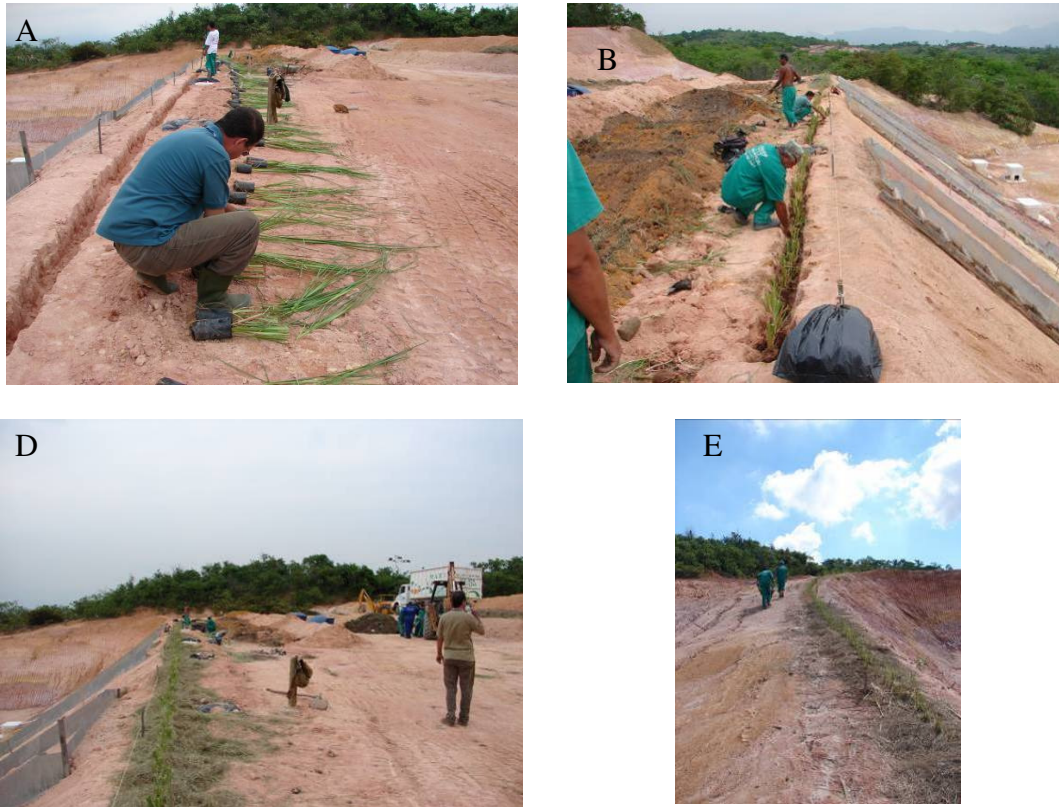
Figura 2-57 Plantio do Capim Vetiver na crista do Talude I. A – poda dos perfilhos. B – plantio em linha com um único sulco. C – coroamento com apara de grama na crista do Talude I. D – talude lateral protegido com Vetiver logo após coroamento.

O plantio ocorreu em outubro de 2007 a fevereiro de 2008. Para as arbustivas e arbóreas utilizou-se um no espaçamento adensado de 2m x 2m e covas de 40 cm x 40 cm x 40 cm ou 64 litros (Figura 2-56). O capim vetiver foi plantado nas cristas dos taludes, em fileira única, no mês de novembro, no espaçamento de 10 cm entre mudas (Figura 2-57, Figura 2-58, Figura 2-59). Posteriormente ao plantio foi efetuada a aplicação de palhada, em cordões com 40 cm de espessura, na superfície exposta do solo, entre as mudas, para proteção contra chuva e sol.

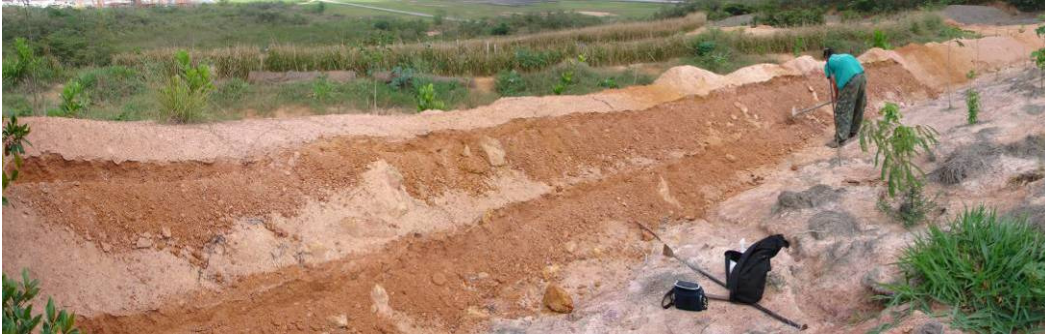
Figura 2-59 Coveamento para plantio do Capim Vetiver em duas linhas de cada lado do Terraço c, utilizando-se a mesma configuração implantada no Morro do Radar.

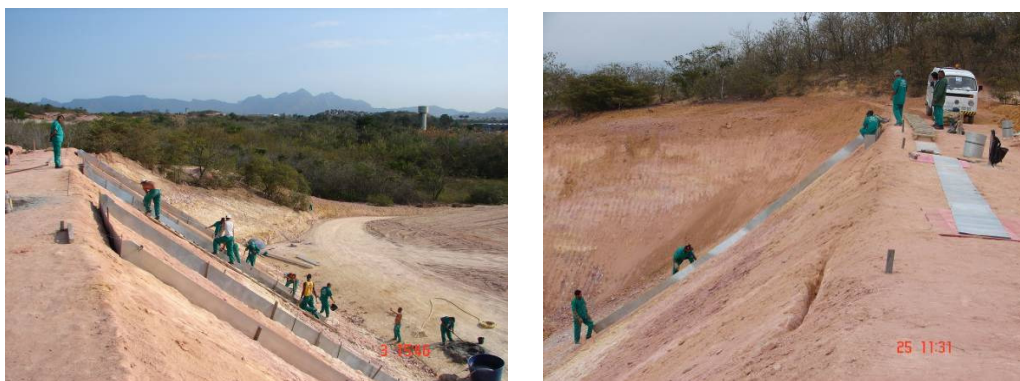
Figura 2-62. Posicionamento das folhas de zinco.

Primeiramente, para a fixação das folhas de zinco (foi utilizada chapa galvanizada de 0.5mm x 0.5 m) foram escavadas valetas de em torno de 20 cm de profundidade (Figura 2). As folhas de zinco foram posicionadas nas valetas com auxílio de estacas de madeira e de ferro fabricadas a partir de vergalhões reaproveitados. Foi ainda utilizado arame para amarração das partes, sendo imposta uma sobreposição de pelo menos 20 cm entre as placas para evitar vazamentos (Figura 61).

As valetas foram posteriormente preenchidas com concreto visando o chumbamento das folhas de zinco (que ficaram com uma altura exposta de seguros 30 cm para delimitação dos fluxos d'água no talude), que foi efetuado após o posicionamento das folhas e alocação do emboque (Figura 2-61, Figura 2-62, Figura 2-63, Figura 2-64, Figura 2-65).

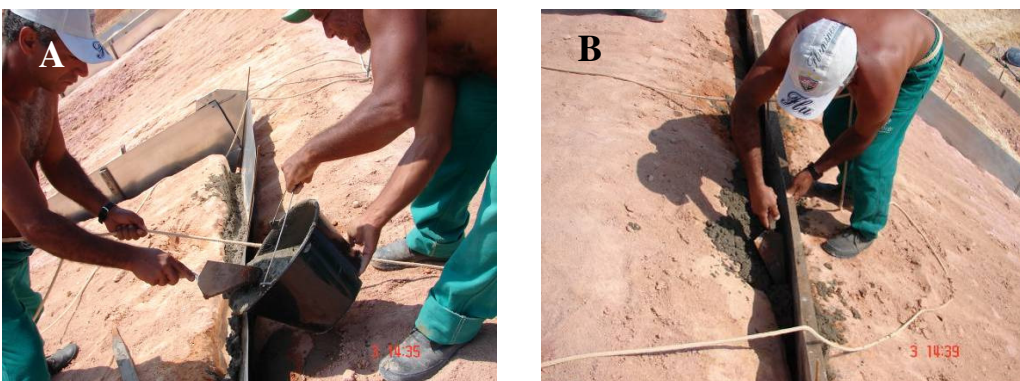
Figura 2-63 - A - Chumbamento das folhas com concreto. B – uso de gabarito para posicionar as folhas na crista adequadamente.

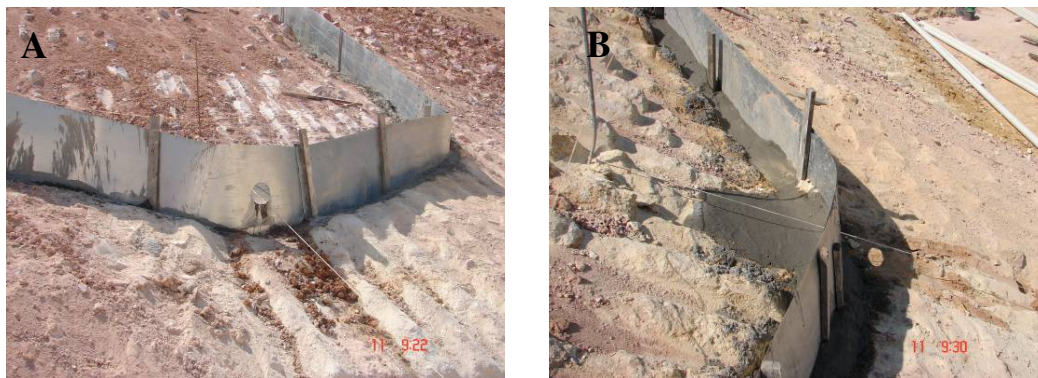
Figura 2-65. A – emboque da Parcela I visto de frente. B – vista por dentro da rampa de aproximação em concreto visando direcionar os sedimentos e evitando o entupimento.

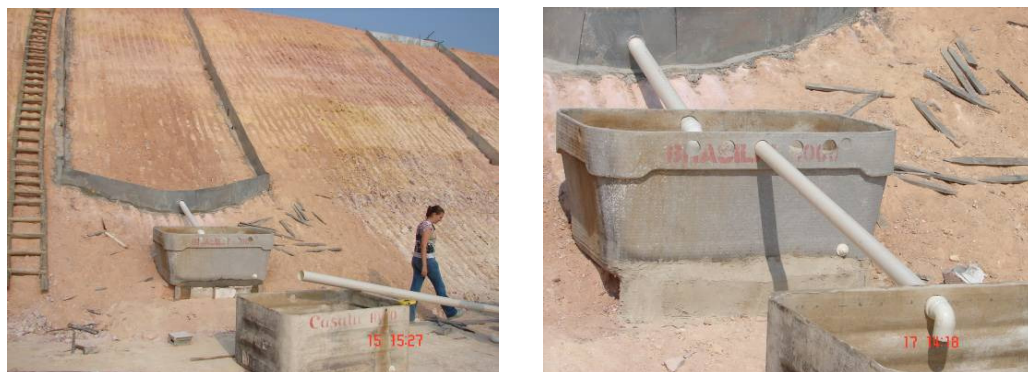
Figura 2-66 Posicionamento dos canos. Os comprimentos e gradiente foram mantidos para todas as parcelas.

Visando uma posterior possibilidade de automatização das medições de escoamento superficial e concentração de sedimentos nas parcelas, foi mantido o mesmo posicionamento dos tubos PVC (ângulos e comprimento de cada segmento) em relação a todas as parcelas (Figura 2-66). Com isso, algumas parcelas ficaram um pouco mais “altas” em relação ao piso do pé do talude (a 4

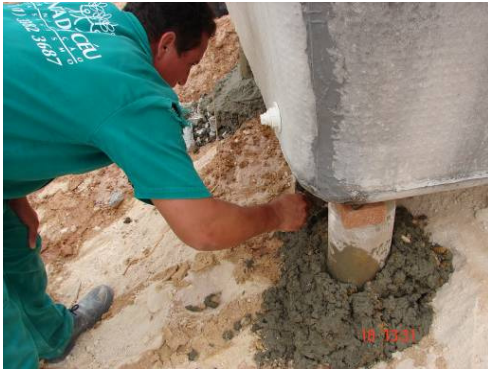
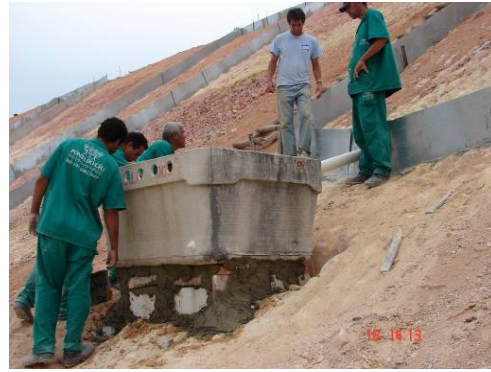
Figura 2-67 Fundação da caixa 1 da Parcela IV, observando-se os rejeitos de concreto reaproveitados de pilhas de entulhos existentes no aeroporto.

principalmente), o que ocorre em função do caimento da plataforma de aterro, projetada para drenar pela via de acesso, sendo necessária a construção de fundações, feitas com restos de entulho reaproveitados do aeroporto (Figura 2-67 e Figura 2-68). O aspecto do conjunto na fase de acabamento pode ser visualizado na Figura 2-69.

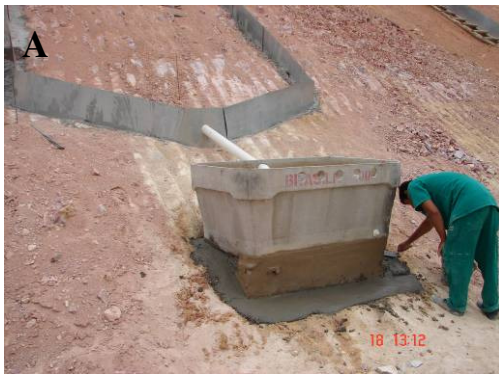
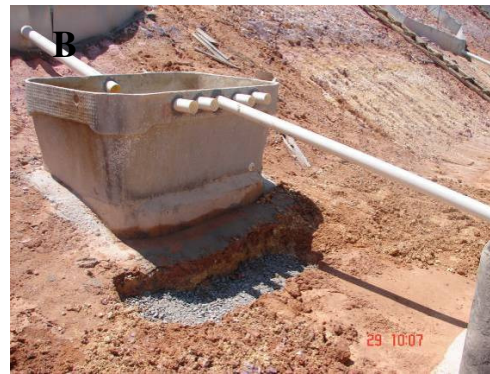
Figura 2-68 A – Selamento da base da caixa 1 da Parcela I evitando infiltrações na estrutura. B – detalhe da fundação com pedra britada formando um piso abaixo da caixa 1 da Parcela II para proteger contra a erosão provocada pela enxurrada que escoar pelos quarteadores.

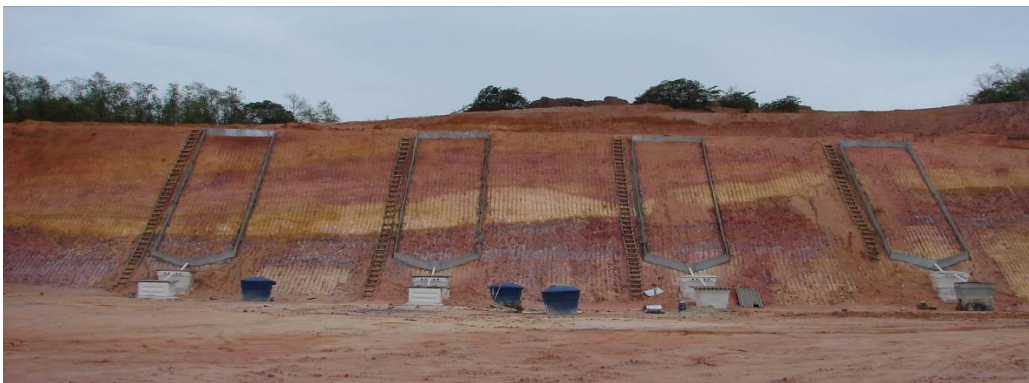
Figura 2-69 Vista frontal das Parcelas na fase de acabamento final logo após uma chuva.

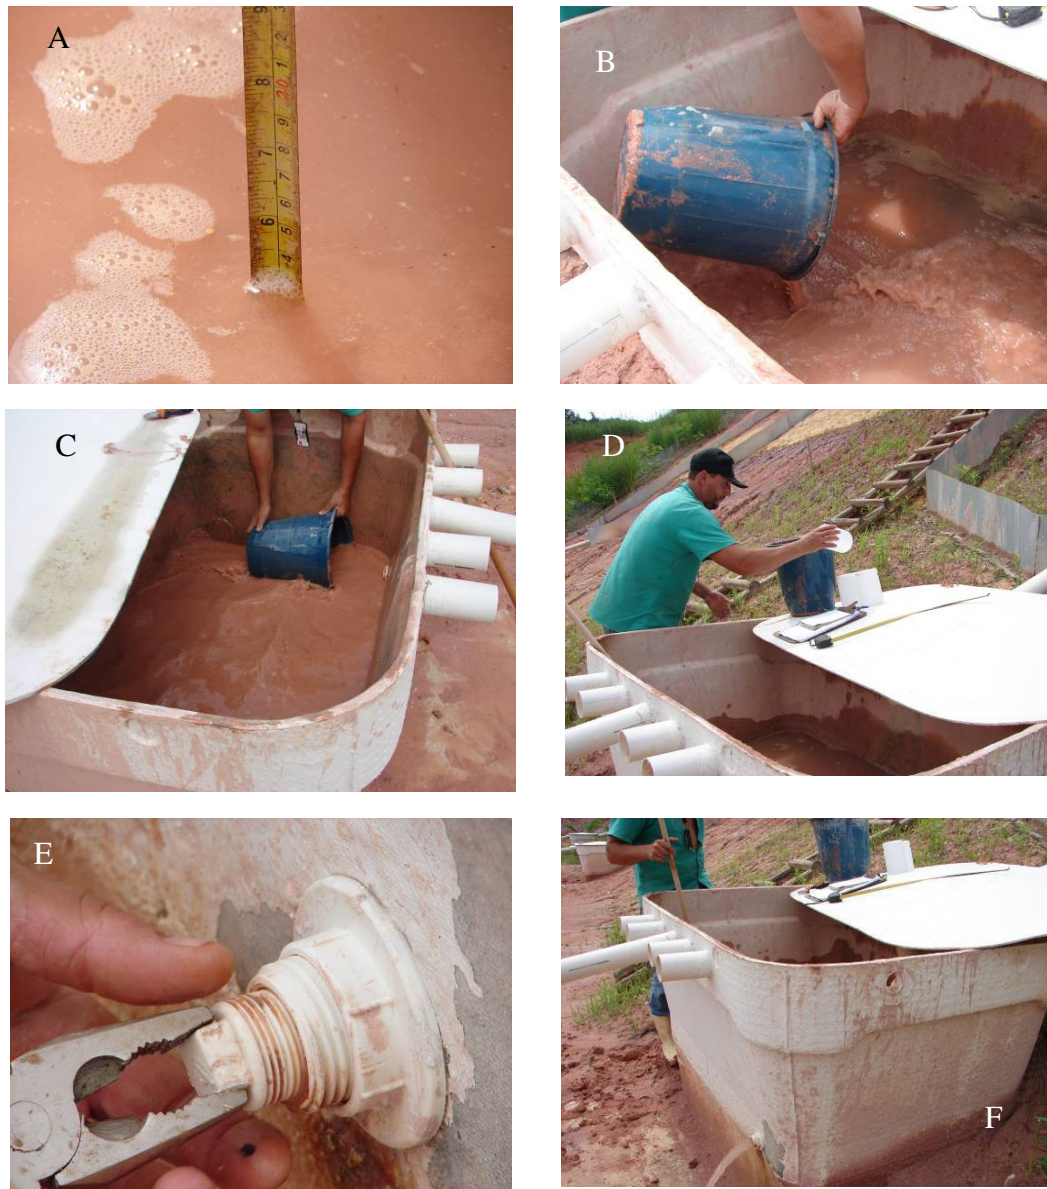
Figura 2-72 A – medição do nível na caixa coletora. B, C – homogeneização do material. D - Coleta de amostras de escoamento superficial. E – abertura do flange com alicate. F – esvaziamento da caixa após a execução das medições.

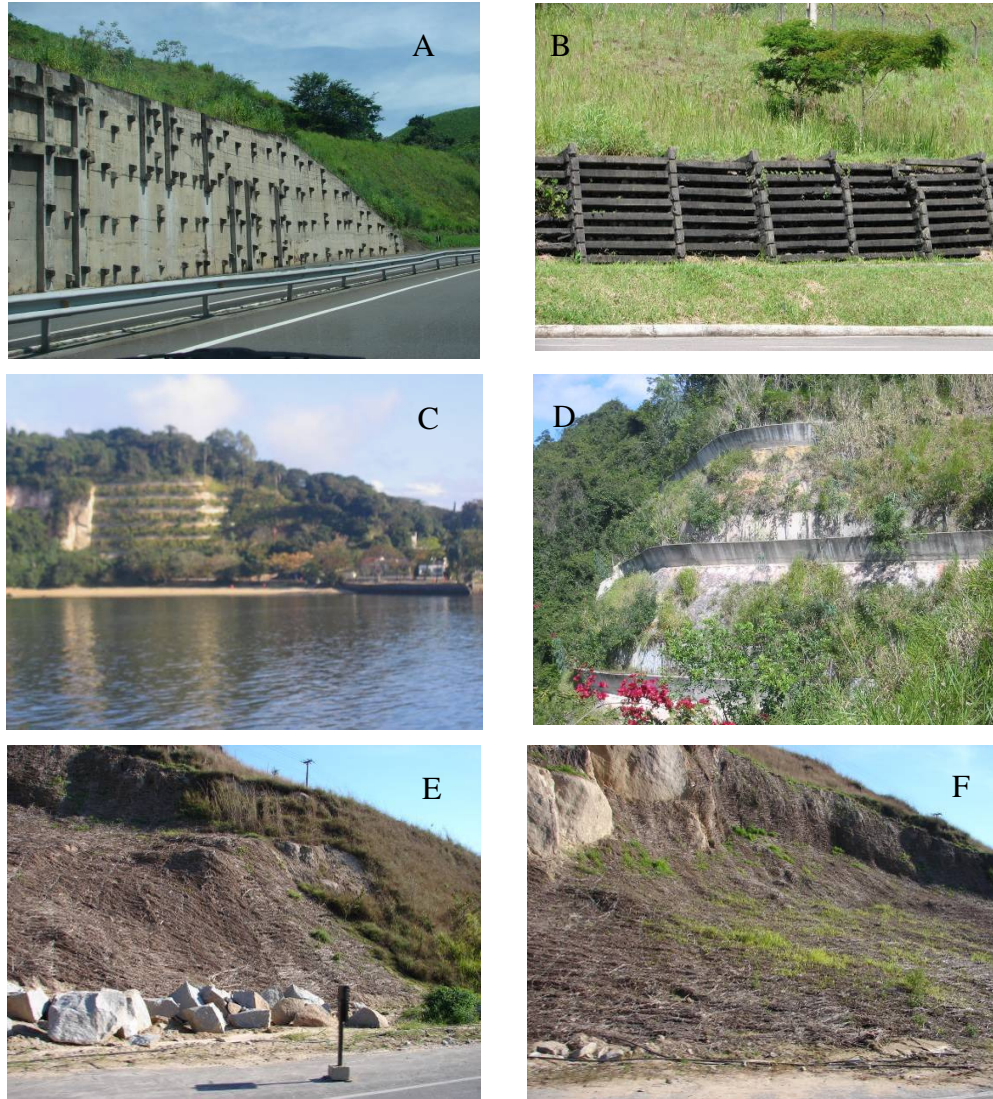
Figura 2-73 A - cortina atirantada na Rodovia Rio Juiz de Fora. B - controle biotécnico com reaproveitamento de moirões de concreto deixando a vegetação crescer dentro (na mesma rodovia). C – Controle biotécnico em talude de corte (Paqueta-RJ). D – Detalhe das jardineiras chumbadas na pedreira visando o recobrimento vegetal e trazendo um aspecto paisagístico. E - Biomanta logo após instalação em talude de corte na Rodovia Rio Santos (altura de Parati). F – vegetação brotando e atravessando as biomantas em talude próximo.

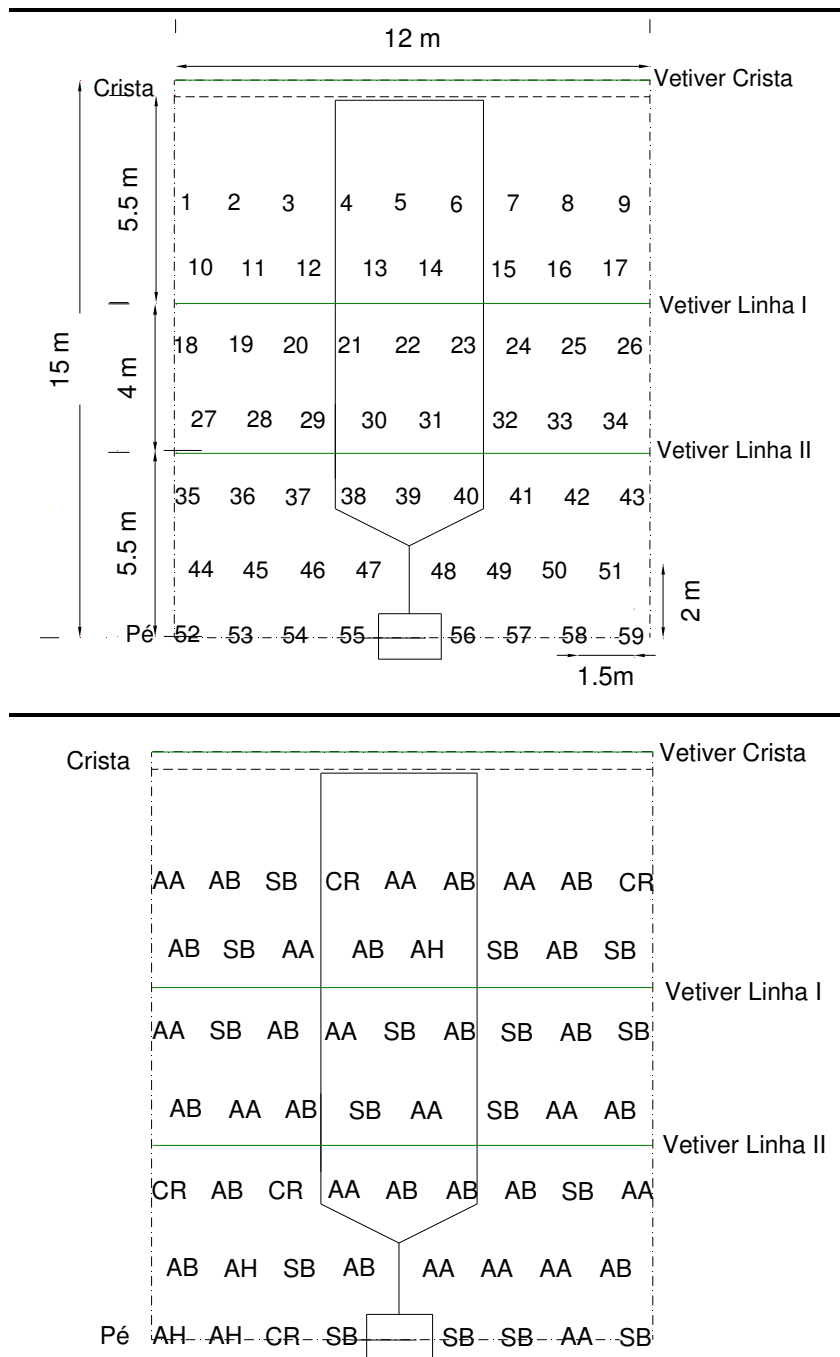
Figura 2-75 Acima - Numeração das covas e espaçamento na Parcela I. Abaixo - Identificação das mudas no período de 17 de dezembro de 2007 à 6 de março de 2008 (AA = *Acacia auriculiformis*; AH = *Acacia holocercicea*; AB = *Albizia guachapelle*; CR = *Cratylia argentea*; SB = *Mimosa caesalpiniaefolia*).

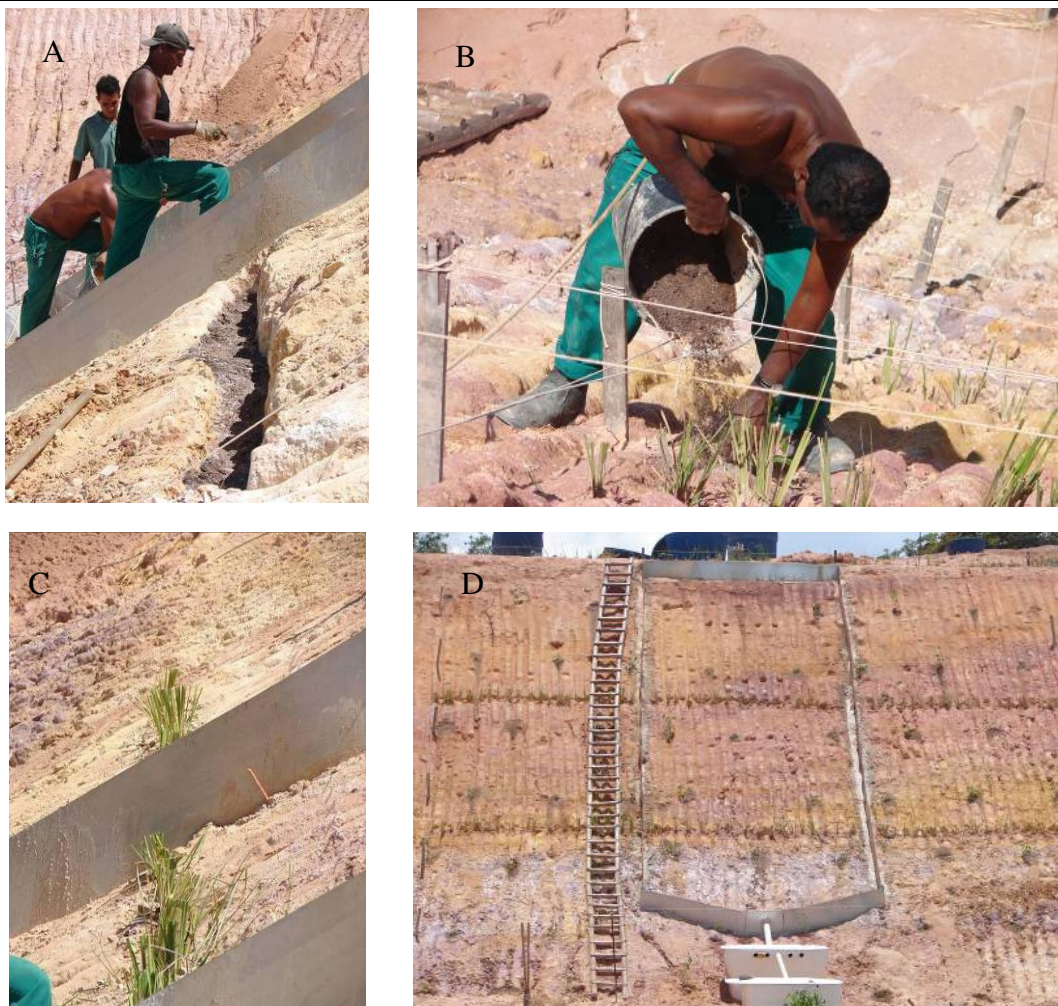
Figura 2-76 A – Preenchimento da cova com composto. B – Plantio. C - Mudas recém plantadas. D – Parcela I logo após o término dos plantios.

A adubação consistiu de uma mistura de 150 mg de Superfosfato Simples, 100 mg de KCl, 20 mg de FTE (BR12), utilizando-se como meio uma mistura de solo/composto orgânico (proveniente de processo de compostagem da apara de grama produzida no próprio aeroporto³⁰) na proporção 2:1. Para a adubação do Vetiver (dose de uma cova equivalente a um metro linear) foi adicionado 80 mg de sulfato de amônio. O plantio das leguminosas foi realizado através de mudas com 0.2 a 0.3 m de altura. O capim Vetiver foi plantado através de propágulos extraídos de touceiras sadias provenientes de uma área degradada já revegetada situada dentro do aeroporto (Morro do Radar) e após o plantio toda a parcela foi recoberta com apara de grama, visando reter umidade e fornecer condições para o pegamento da vegetação. (Figura 2-76 e Figura 2-77)

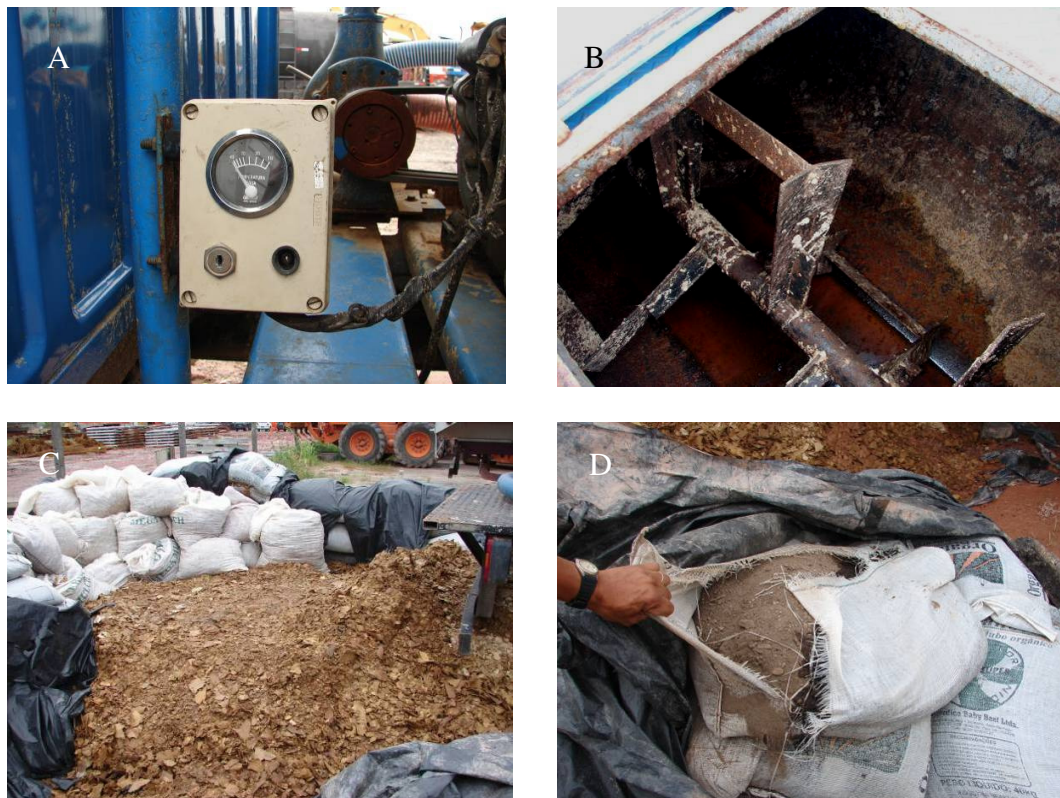
Figura 2-78 A – termômetro para monitoramento da temperatura dentro do tanque. B – sistema de agitação da massa. C – Celulose utilizada como Mulch. E – esterco de curral aplicado após o jateamento para fixação e adubação final.

A hidrossemeadura consiste no jateamento em alta pressão de uma solução aquosa constituída por sementes, fertilizantes químicos e orgânicos, colantes naturais, mulch, etc. (detalhes técnicos na Figura 2-78). Sua utilização é ampla e sua fórmula poderá ser diferenciada conforme o camada de solo. O desafio nesta prática é fazer essa massa aderir ao solo formando uma camada que fixe as sementes e demais componentes, funcionando como um protetor contra o impacto direto das chuvas e a erosão.

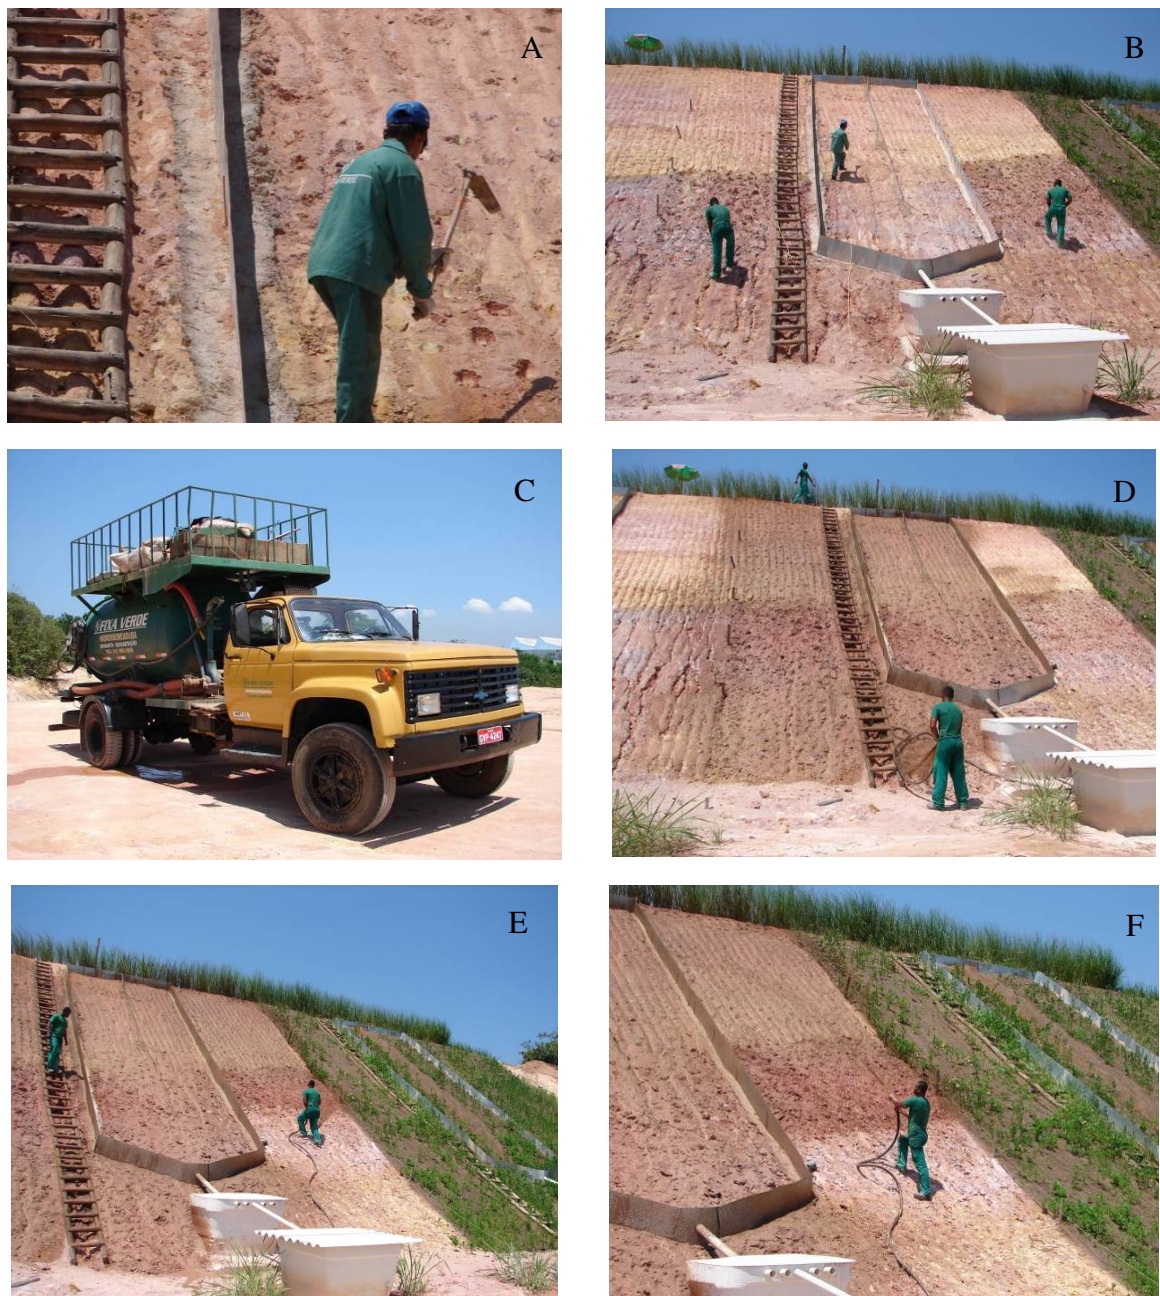
Figura 2-80 A,B – coveamento da área da parcela. C – caminhão pipa adaptado para hidrosseadura da empresa Fixa Verde. D, E,F – jateamento da hidrosseadura.

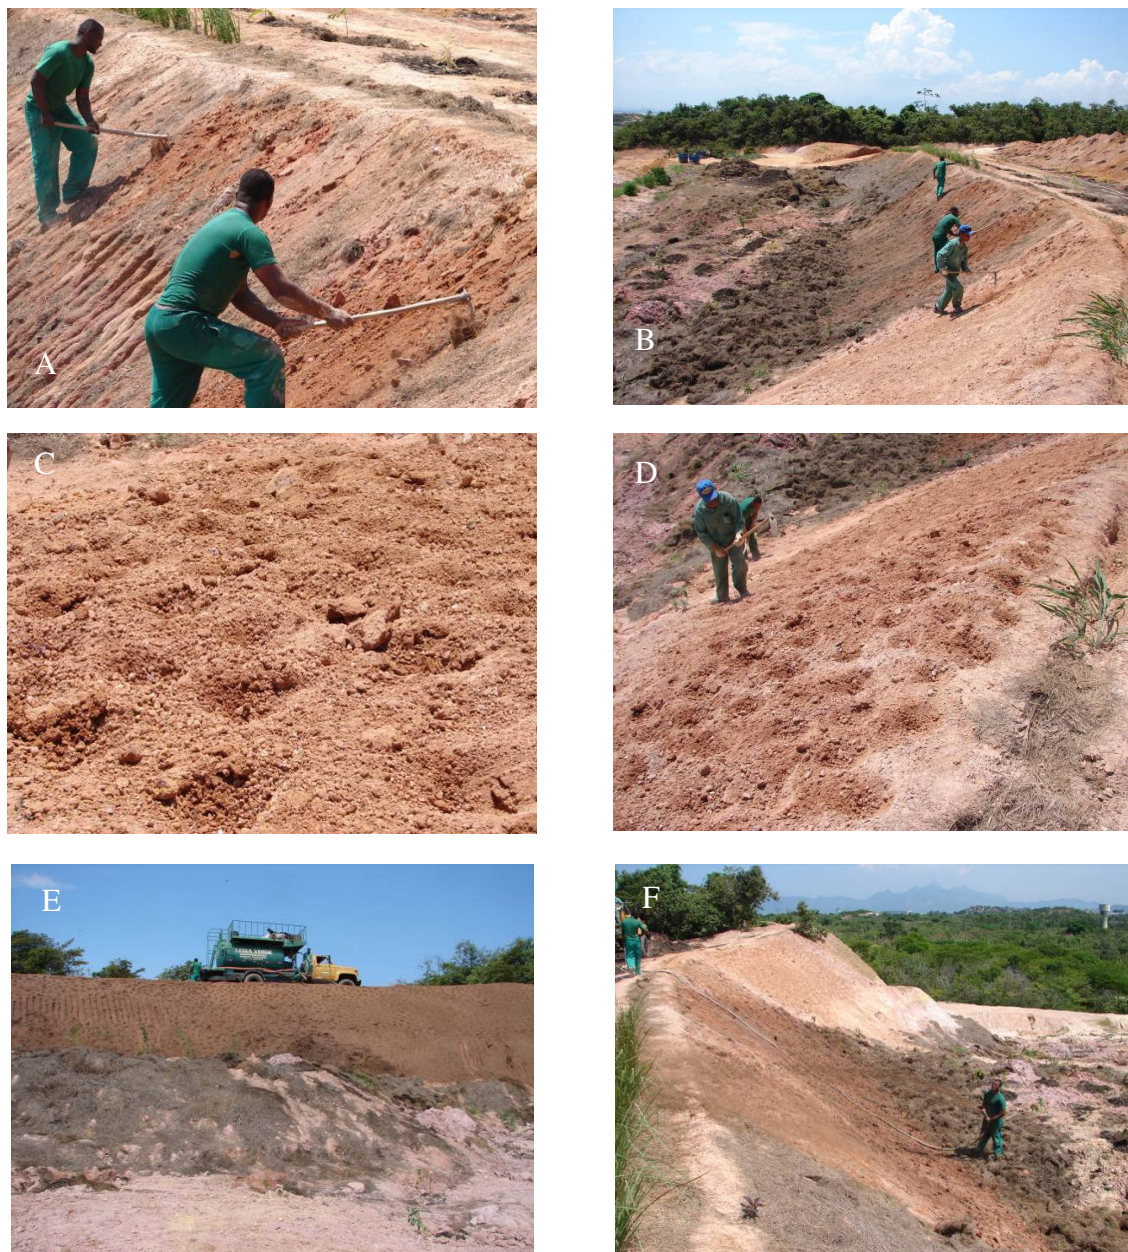
Figura 2-82. A ,B – coveamento do Talude II. C,D – detalhe das covas (micro-covas). E – caminhão de hidrosseadura da empresa Fixa-Verde no acesso acima da crista do Talude II. F – início do jateamento no Talude II.

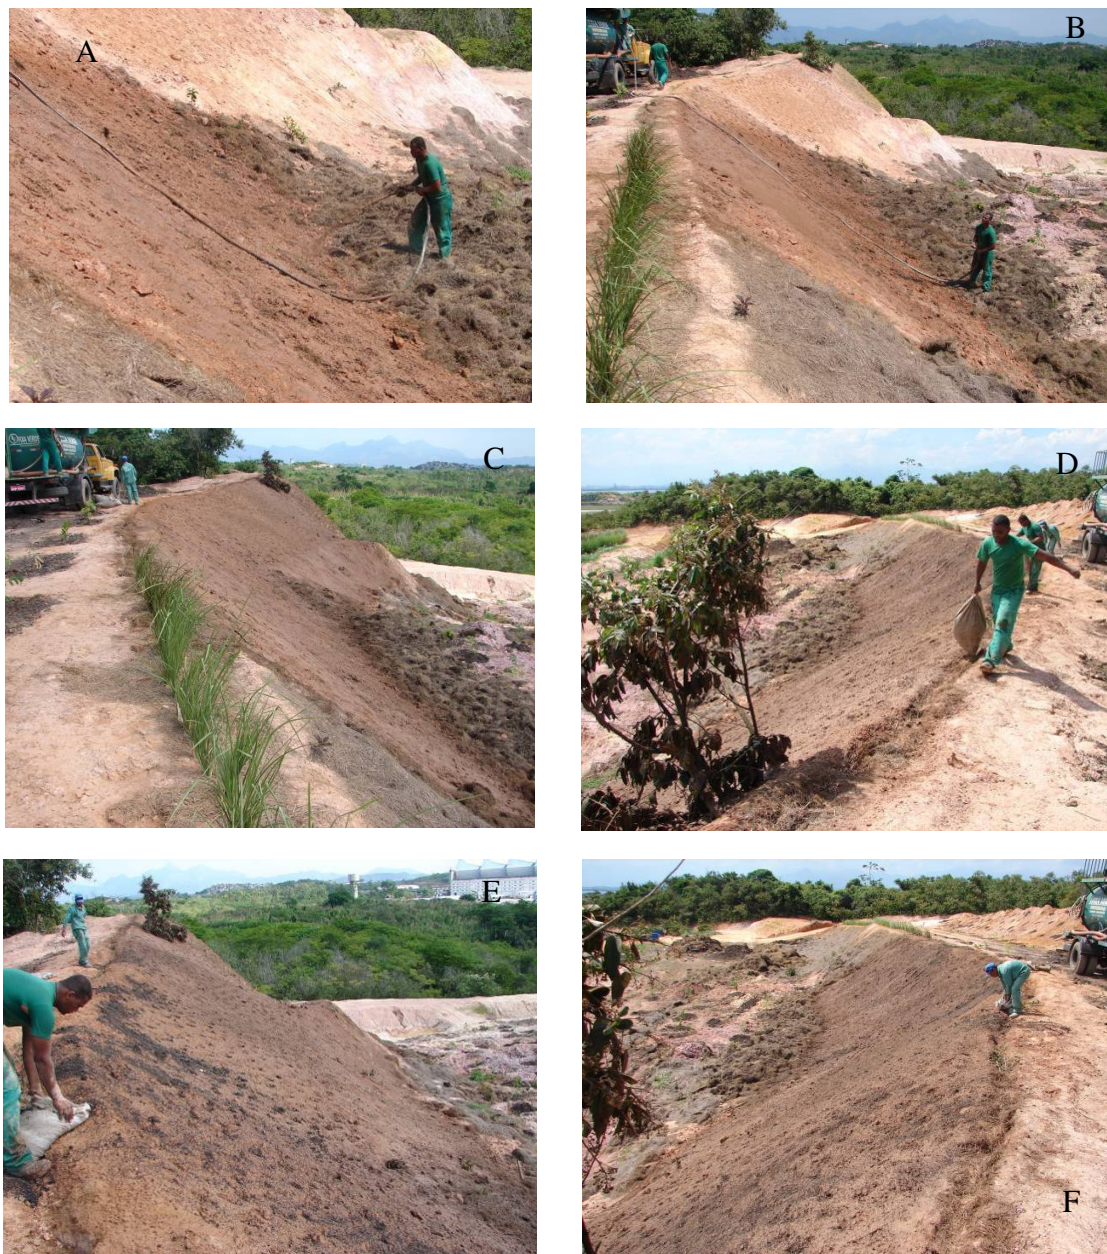
Figura 2-83. A,B – Jateamento no Talude II. C – aspecto do talude após o jateamento. D,E,F - aplicação de esterco e *megamulch*.

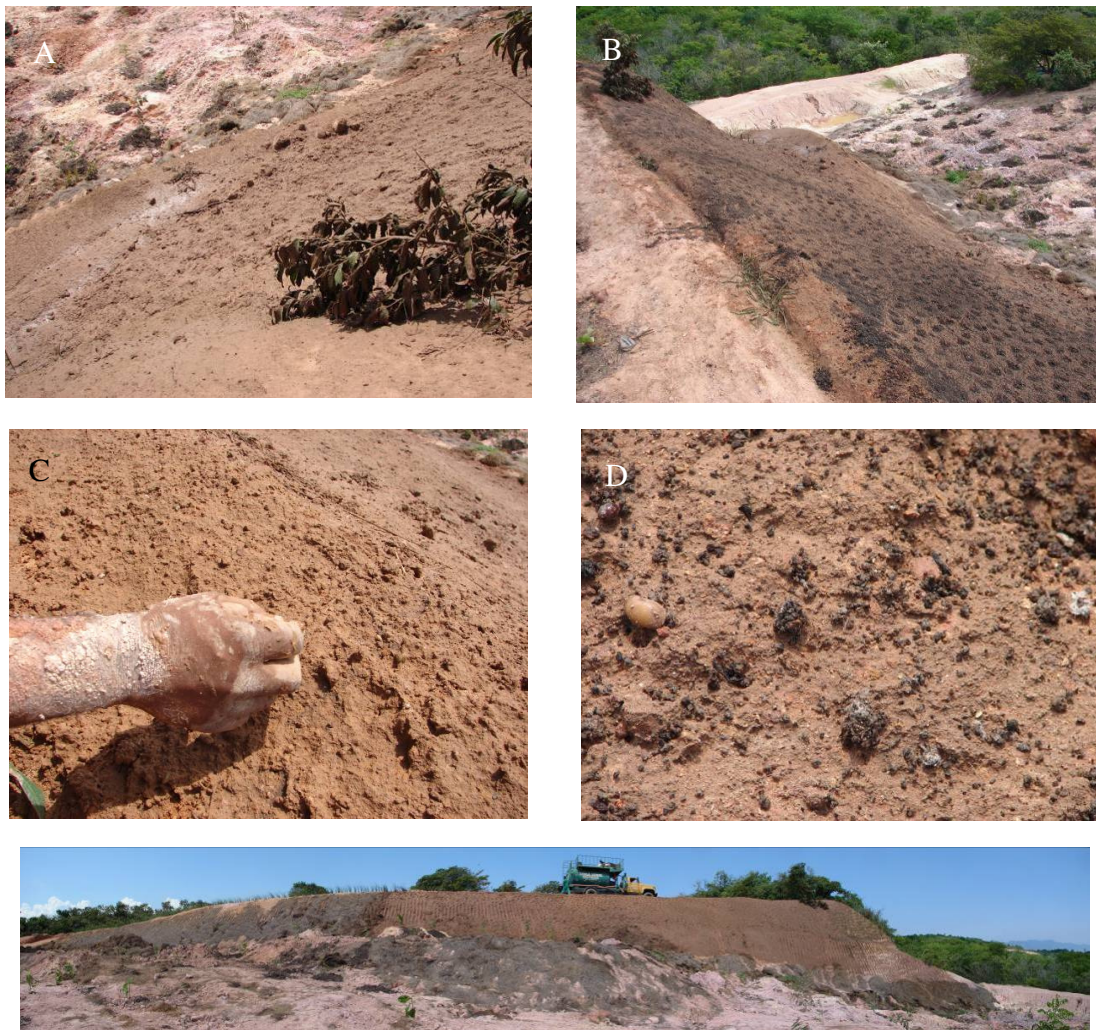
Figura 2-84 Aspecto da superfície do solo antes (A) e após (B) o recobrimento final com esterco e megamulch. C, detalhe do aspecto da massa, observando-se sua aderência nas mãos do funcionário. D – semente de feijão-guandu. E – aspecto final do Talude II após a aplicação da hidrossemeadura.

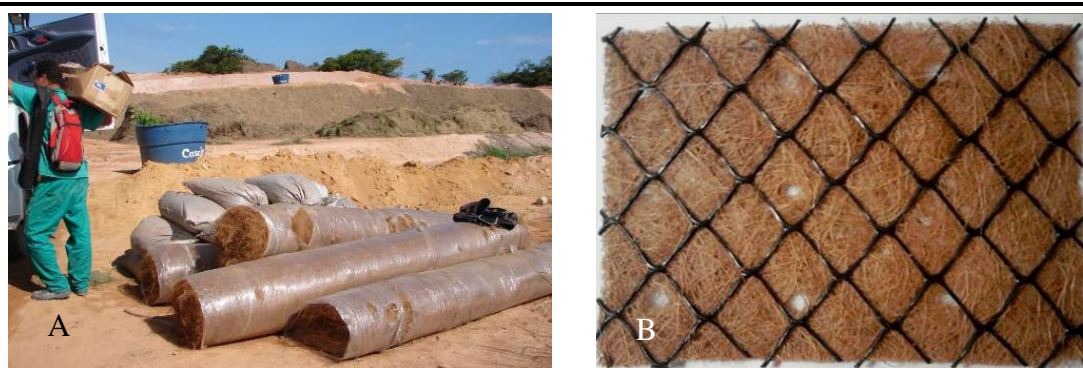
Figura 2-85 A - Aspecto das biomantas embaladas para transporte e fornecimento. B – aspecto da biomanta em detalhe, observando-se a tela georreforçadora e a matriz orgânica de fibra de coco.

400TF devido as elevadas taxas de erosão esperadas. O produto foi fornecido enrolado em bobinas e embalado em plástico (Figura 2-85). A Tabela 2-21 sintetiza especificações técnicas desta biomanta, de acordo com o fabricante.

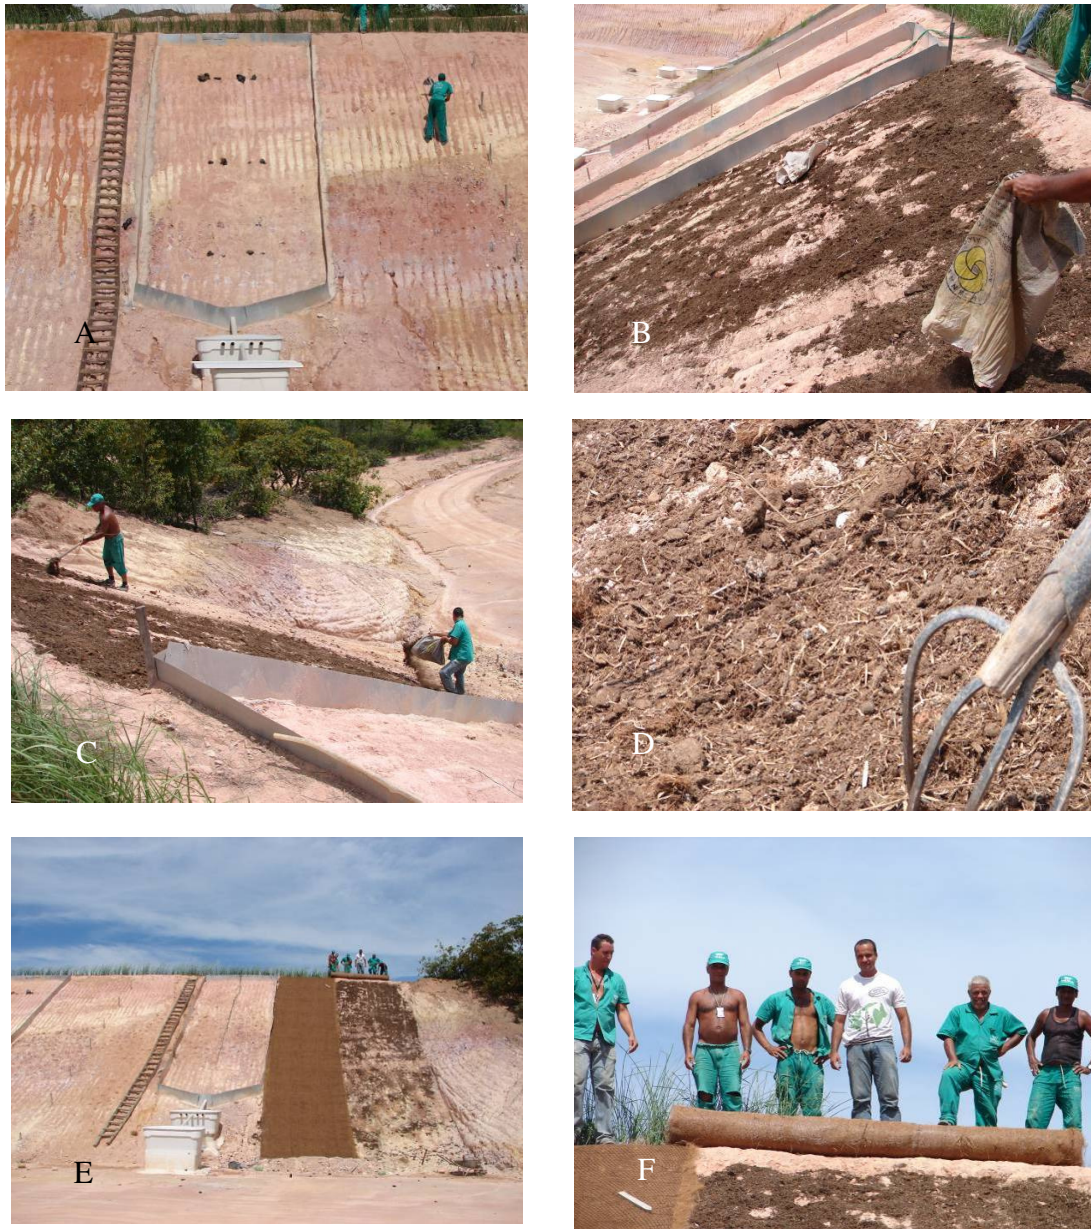
Figura 2-87. A – coveamento do talude. B,C,D - Aplicação e espalhamento de esterço e insumos, E – primeira faixa de biomanta desenrolada no talude. F – pessoal pronto para estender a segunda faixa da manta.

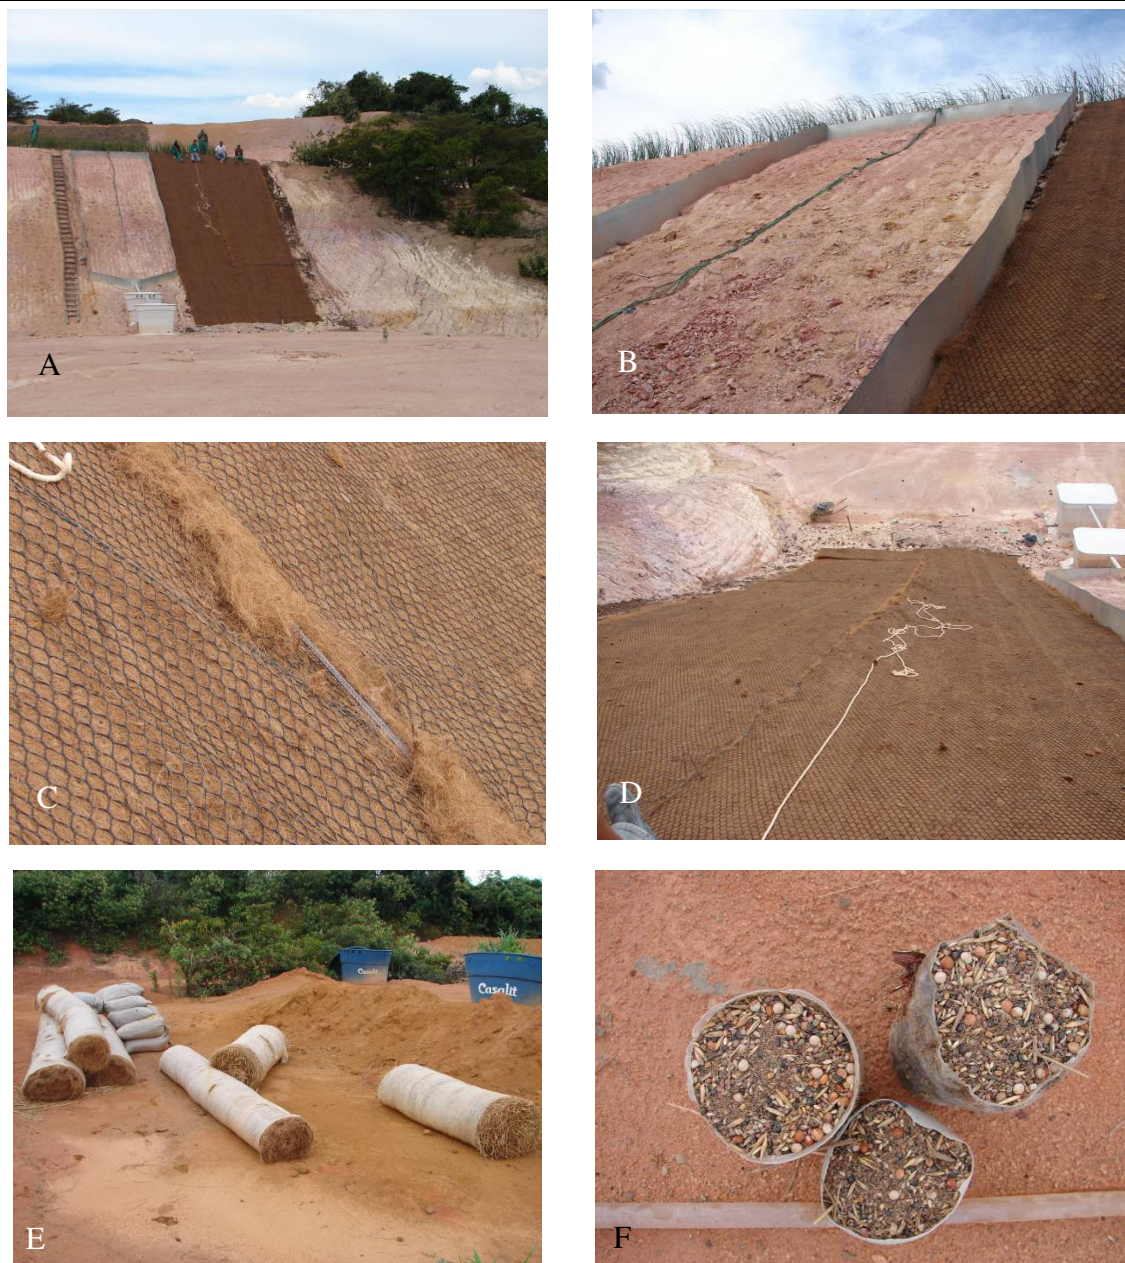
Figura 2-88. A,B – biomanta instalada à direita da Parcela IV. C,D – detalhe da superposição das biomantas. E – biomantas chegando no campo. F – *mix* de sementes.
