2 Campo Experimental do Galeão

2.1. Problemas de Erosão em Taludes de Corte

Tese de Doutorado - Hugo Portocarrero

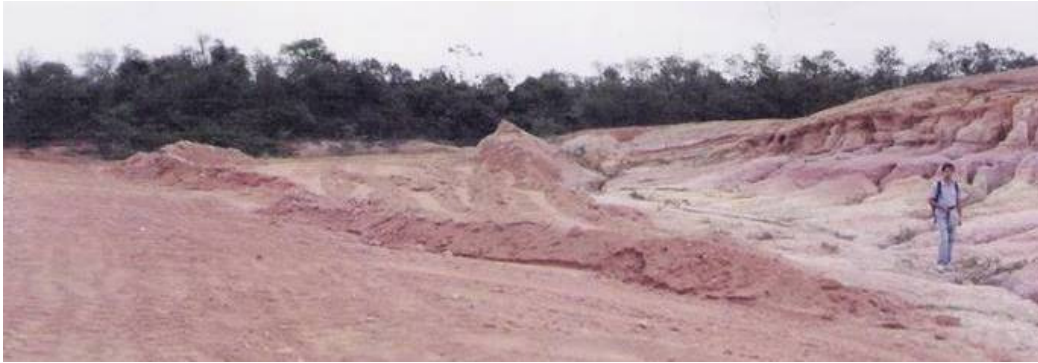
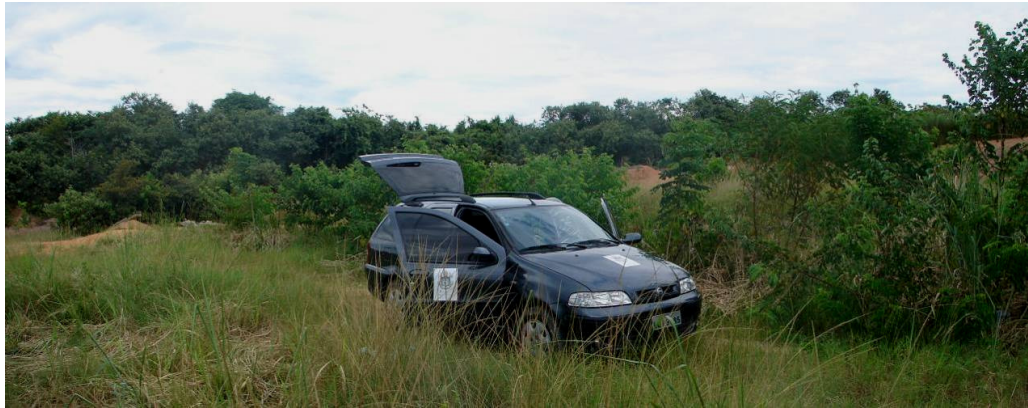
Figura 2-91 Área abaixo do Talude II no acesso para veículos, antes e depois das obras.

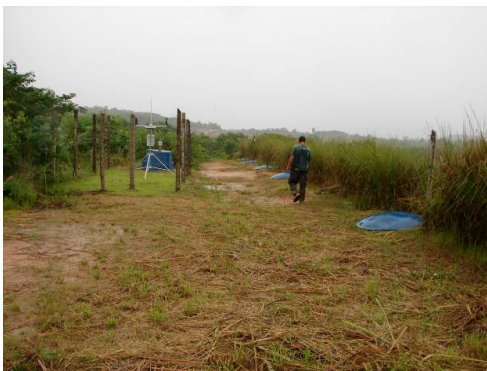
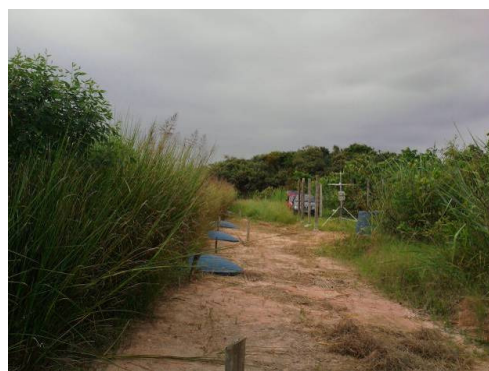
Figura 2-92 Crista do Talude após roçada e à direita observa-se o crescimento do Vetiver.

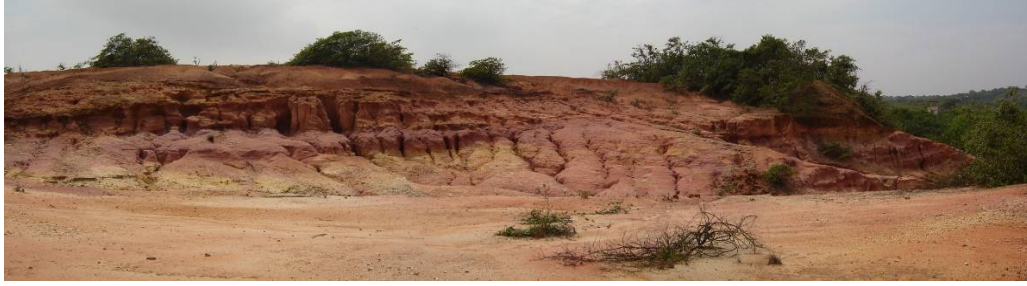
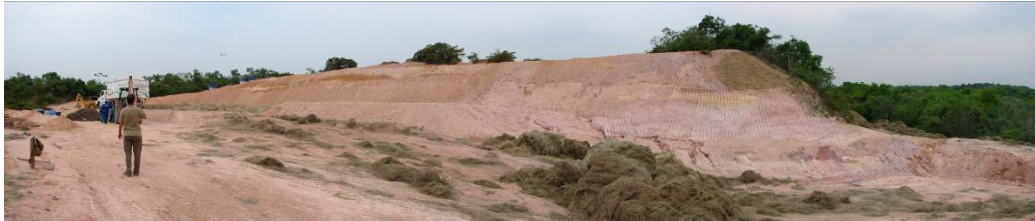
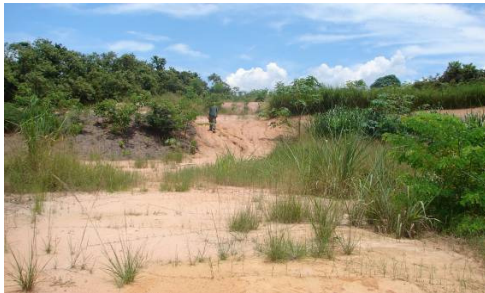
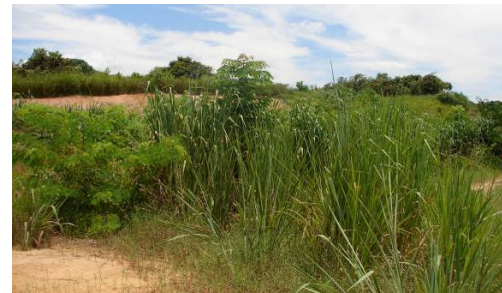
Figura 2-93 [22-11-06] sulcos e ravinas no local onde foi construído o Talude II. [29-11-07] logo após a conformação do Talude II. [11-01-09] desenvolvimento da vegetação.

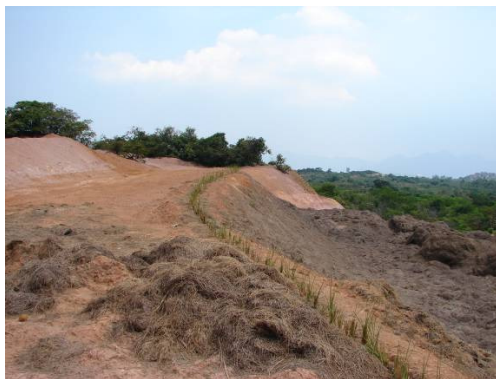
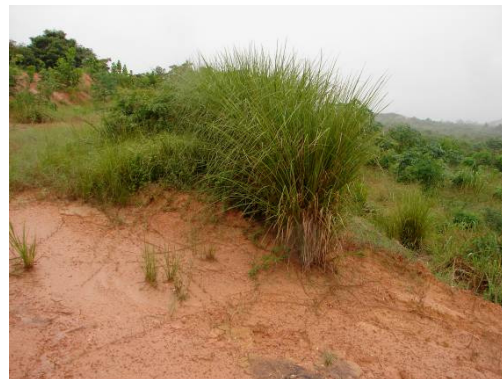
Figura 2-94 Plantio do Capim Vetiver na crista do Talude II.

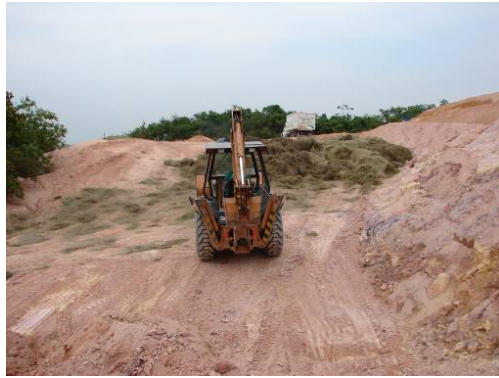
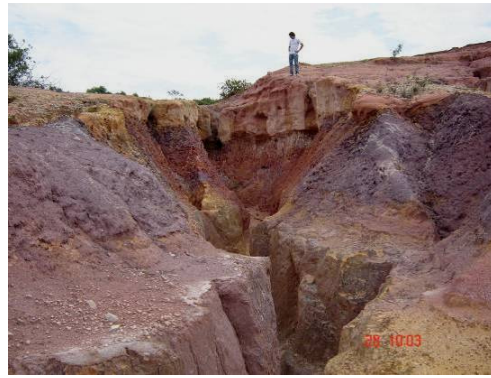
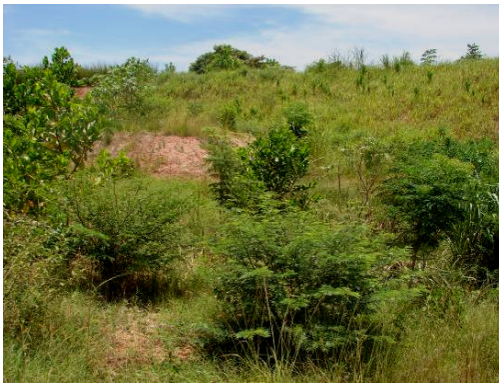
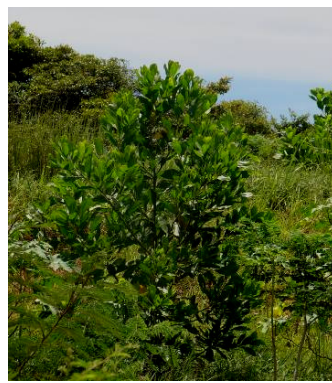
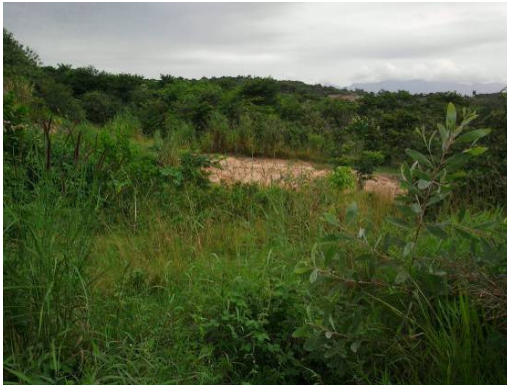
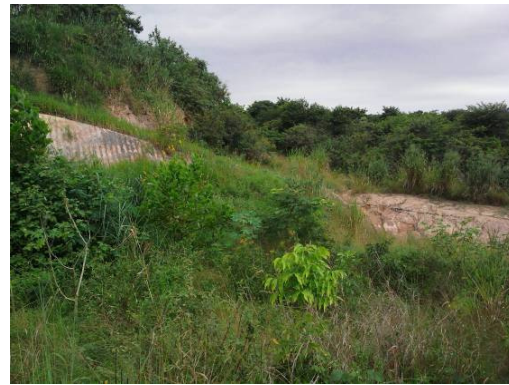
Figura 2-95 Processo de recuperação ambiental da Voçoroca V.I ao lado direito do Talude I. [26-11-06] diagnóstico. [29-11-07] aplicação de apara de grama. [19-01-09]

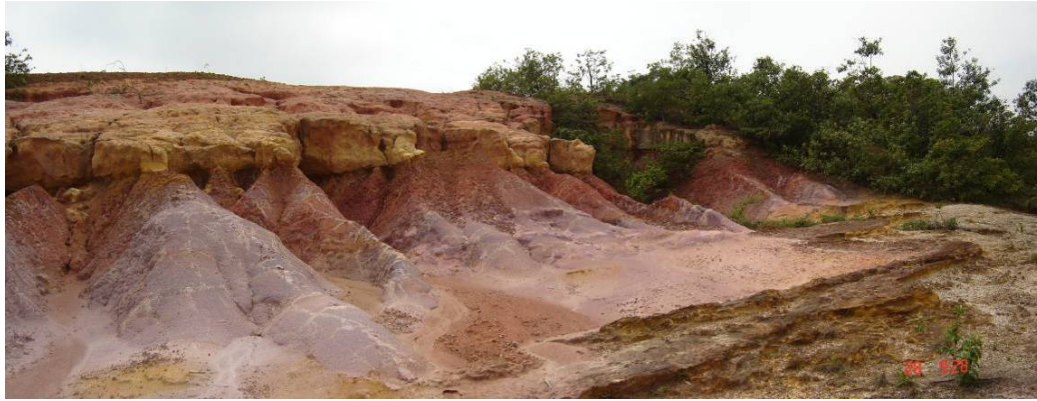
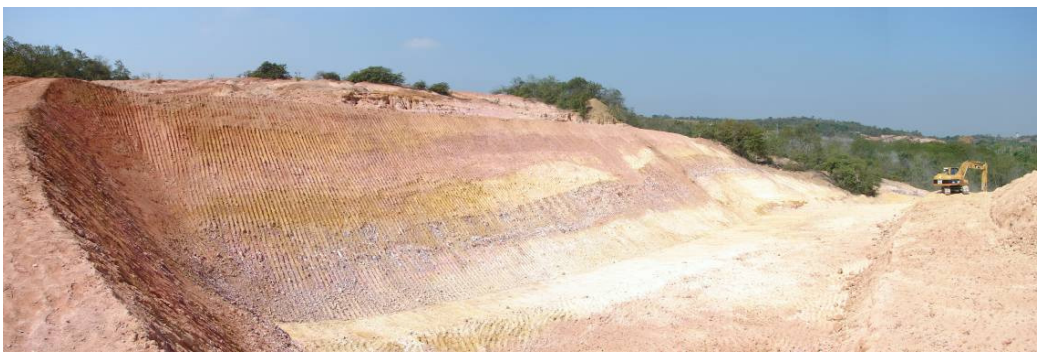
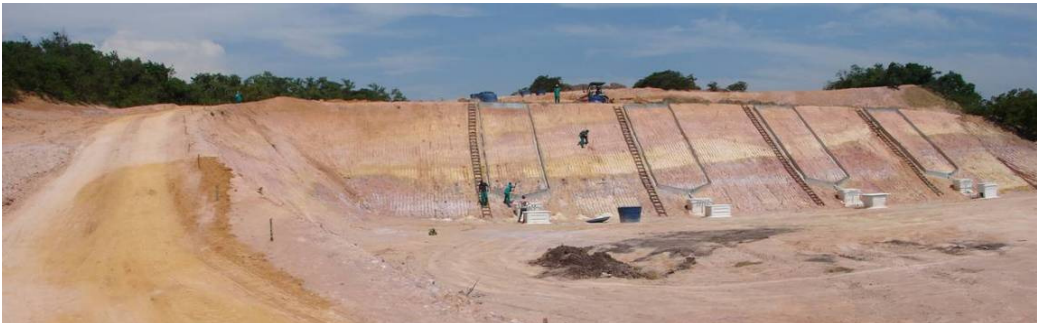
Figura 2-96 Práticas mecânicas no Talude I.

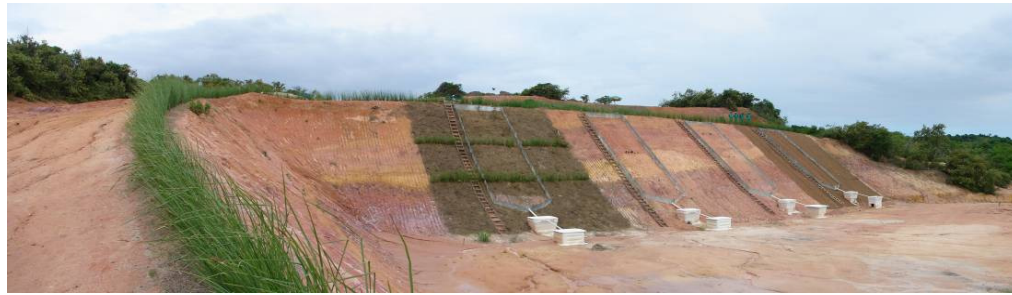
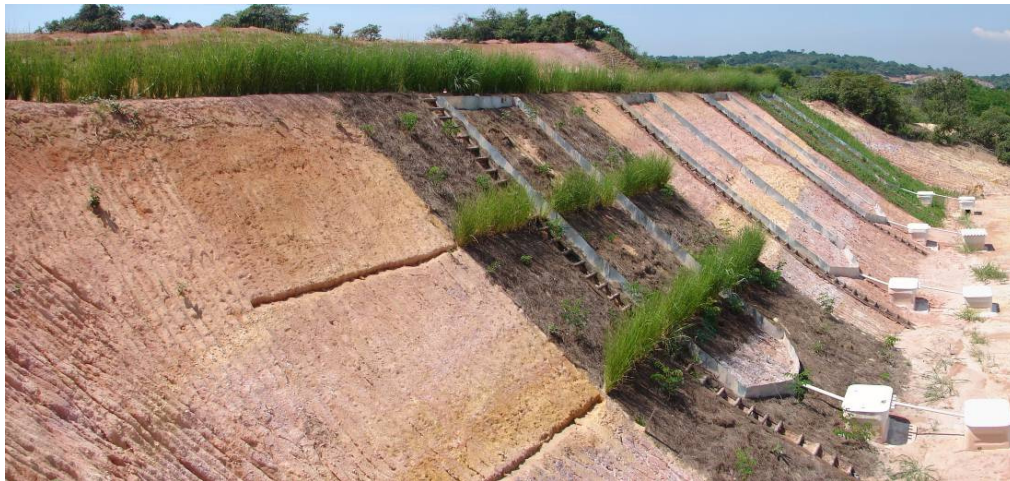
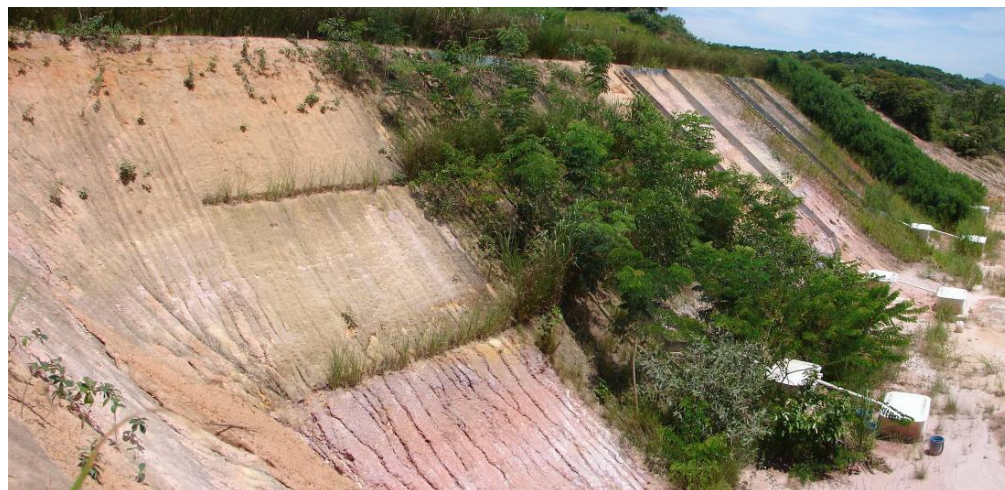
Figura 2-97 Técnicas de Bioengenharia de solos no Talude I.
