A física da nanolitografia em semicondutores cúbicos

O mecanismo de deformação em cristais de InP após riscarmos a superfície, com o uso do AFM, usando diferentes forças é estudado nesse capítulo. A microestrutura dos defeitos gerados após a nanolitografia foi estudada com o uso do MET. Riscos ao longo das direções cristalográficas $\langle 110 \rangle$ e $\langle 100 \rangle$ foram realizados em cristais de InP com superfície (100) com o uso de uma ponta de diamante do AFM com força normal variando de 7 a $120\mu\text{N}$.

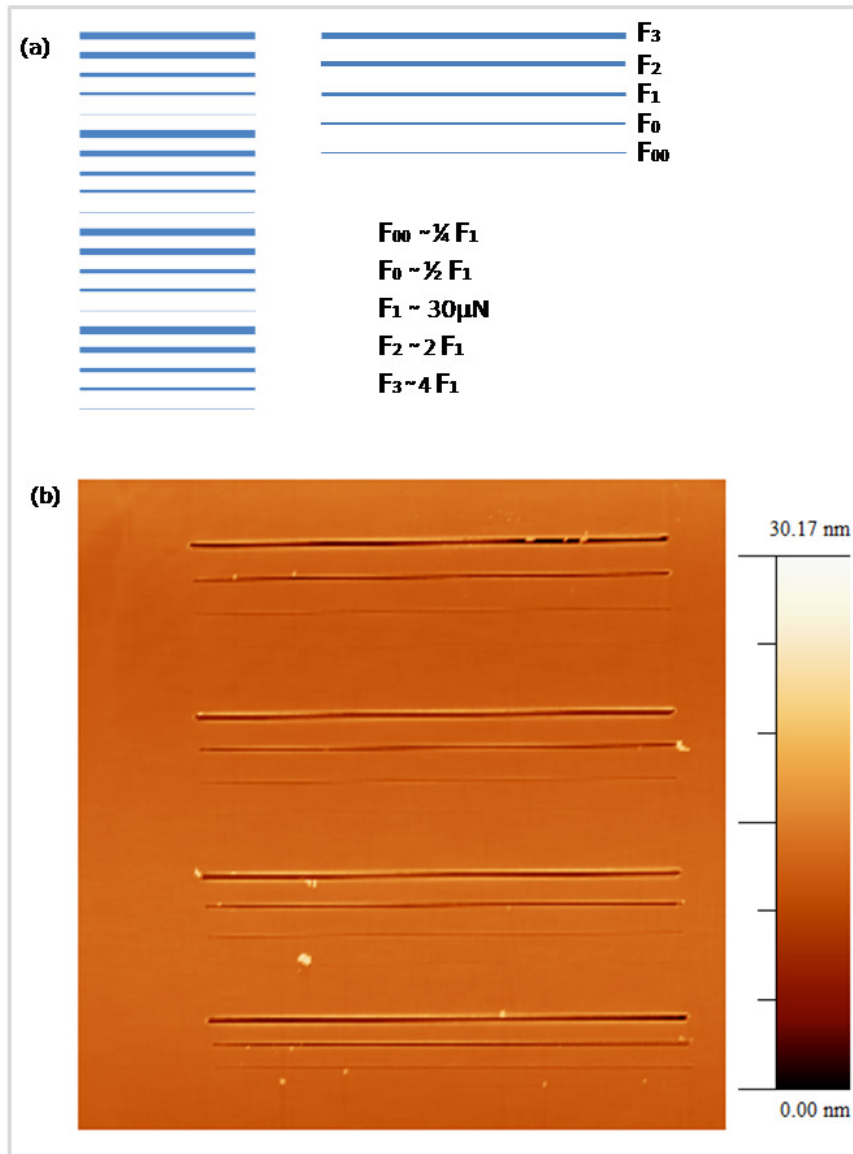
O AFM utilizado nesse trabalho, nos dá a possibilidade de escrever um script que nos permite controlar a posição relativa entre ponta e amostra, além de controlar a força que a ponta faz na amostra, sendo possível assim, escrever um script que litografasse na superfície o padrão desejado. O script foi feito de modo que o padrão litografado era formado por 4 conjuntos de 5 riscos, cada risco feito com uma força normal : 7 μN , 15 μN , 30 μN , 60 μN e 120 μN , e separados de aproximadamente 700nm. Um esquema de como os riscos foram feitos na superfície é mostrado na figura 4.2.(a). Na figura 4.2.(b) temos uma imagem do AFM mostrando o padrão riscado na superfície.

Figura 4.2—(a) Esquema mostrando o padrão de riscos feitos no substrato de InP. (b) Imagem de AFM do padrão de riscos.

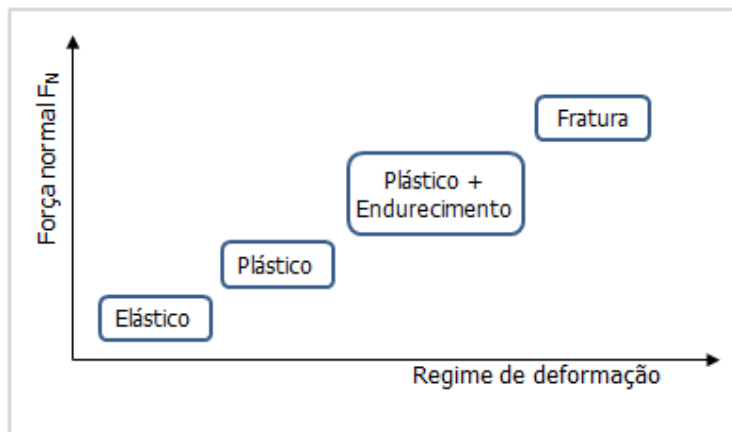
Figura 4.3 – Esquema mostrando as mudanças no regime de deformação ao aumentarmos a força normal aplicada durante o processo de risco.

longo da direção $\langle 110 \rangle$. Quando o cristal de InP é riscado ao longo da direção $\langle 100 \rangle$, deformação plástica começa a aparecer quando a força normal alcança $30 \mu\text{N}$; enquanto deformação plástica começa para força em torno de $15 \mu\text{N}$ para riscos feitos ao longo da direção $\langle 110 \rangle$. Esse fenômeno confirma que para forças suficientemente baixas, um risco pode causar somente deformação elástica e perdas de energia por fricção, não deixando nenhuma marca na superfície do cristal. Na medida em que a força vai aumentando, deformação plástica ocorre devido à geração e movimento de discordâncias ao longo dos planos de escorregamento. Para forças ainda maiores, a ponta penetra no material, causando significativa deformação plástica, endurecimento e fratura do material como descrito no esquema da figura 4.3.

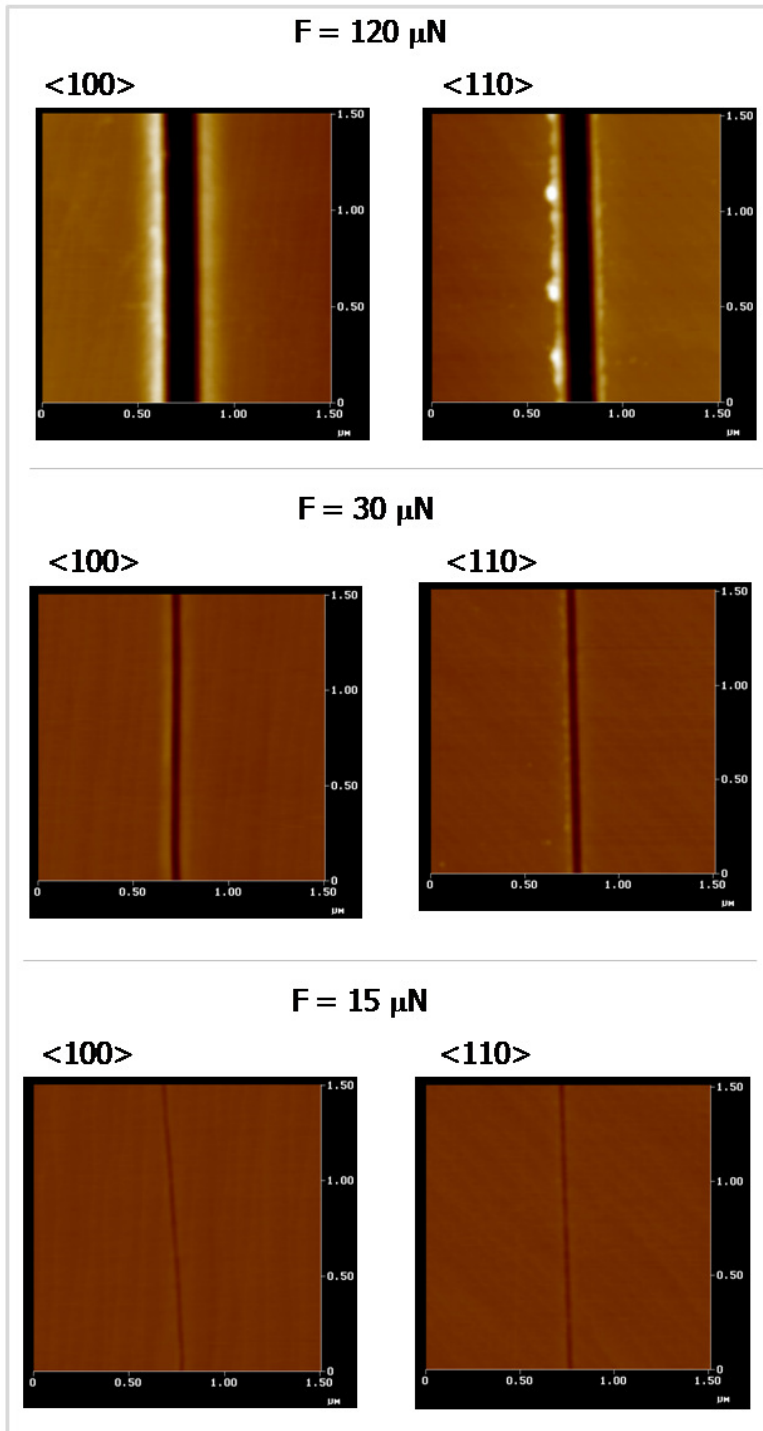
A figura 4.7 apresenta uma série de imagens de AFM mostrando a diferença na morfologia dos riscos para riscos feitos com diferentes forças e ao longo de diferentes direções.

Figura 4.7 – Imagens de AFM de riscos feitos com diferentes forças e ao longo de diferentes direções.

A partir dessas imagens de AFM podemos observar um maior acúmulo de material do lado esquerdo dos riscos, o que também pode ser observado nos perfis da figura 4.5. É possível observar também que a morfologia dos riscos parece diferente para riscos feitos ao longo das diferentes direções. Nos riscos feitos ao longo da direção $\langle 100 \rangle$ podemos observar nas laterais do risco, linhas regulares de escorregamento fazendo 45° com a direção riscada, enquanto para riscos ao longo da direção $\langle 110 \rangle$ observamos rachaduras irregulares nas laterais. O uso da força de $7 \mu\text{N}$ não foi capaz de riscar a superfície em nenhuma das direções, enquanto para forças maiores foi possível observar um risco na superfície, como visto nas imagens de AFM. Esse fato parece contrastar com o que foi concluído anteriormente das imagens do MET, já que foi visto que com o uso da força de $15 \mu\text{N}$, deformação plástica só ocorreu para riscos feitos ao longo da direção $\langle 110 \rangle$. Entendemos que no caso do risco feito ao longo da direção $\langle 100 \rangle$, a força de $15 \mu\text{N}$ foi suficiente para riscar somente a camada de óxido resultante da exposição do substrato ao ambiente, não gerando deformação plástica no substrato. É interessante observar também na figura 4.6 os degraus na superfície do InP decorrentes do desvio de 0.2° na orientação da superfície (100) do substrato utilizado.

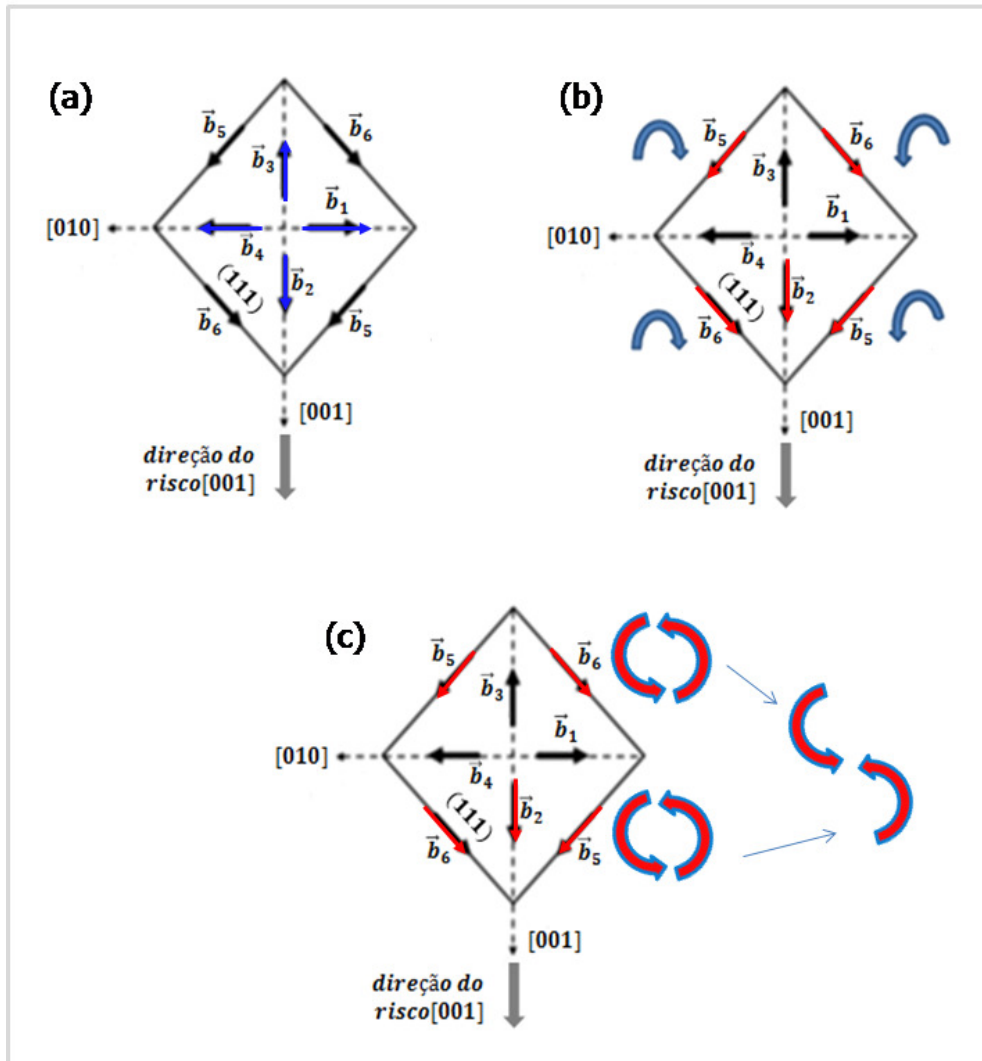
Quanto ao porque da deformação plástica ter sido observada para forças mais baixas em riscos feitos ao longo da direção $\langle 110 \rangle$ do que em riscos feitos ao longo da direção $\langle 100 \rangle$, nossa interpretação se baseia na diferença da geometria dos planos de escorregamento do InP ao riscarmos ao longo das duas direções. Como já dito no capítulo 2 dessa dissertação, ao aplicarmos uma tensão externa a um material cristalino, uma tensão cisalhante resolvida é sentida em cada um dos planos do cristal. Se um indentador é usado para produzir tensão nos planos do InP, os quatro planos de escorregamento $\{111\}$ vão experimentar a mesma tensão resolvida. No caso do nosso experimento, uma ponta de diamante de AFM foi usada para riscar a superfície, e dependendo da direção ao longo do qual o risco é feito, a tensão experimentada é diferente para cada um dos quatro planos. Ao aplicarmos uma força normal no plano (100) do InP, os planos e vetores de burgers possíveis de serem ativados são os

mostrados na figura 4.8.(a), fazendo com que os quatro planos $\{111\}$ possam escorregar nas direções indicadas pelas setas em azul.

Figura 4.8 - Esquema mostrando a geometria dos planos de escorregamento do InP ao riscar ao longo da direção $\langle 100 \rangle$.

Ao aplicarmos a força lateral na direção $\langle 100 \rangle$, as direções de escorregamento indicadas pelas setas vermelhas na figura 4.8.(b) podem ser ativadas. O que acreditamos que pode estar acontecendo, é que o escorregamento dos planos ativados pela força lateral seja responsável pela rotação de planos nas laterais dos riscos em direção ao centro do risco, indicada pelas setas azuis na figura 4.8.(b). (rotação esta que seria a responsável pela estrutura dos defeitos num formato que lembra uma borboleta observada nas imagens de MET). Ao analisarmos a rotação de dois planos na mesma lateral do risco, como por exemplo, a lateral direita (figura 4.8.(c)), veremos que o fato dos

dois planos rodarem no mesmo sentido faz com que possa ocorrer um travamento entre os planos, travamento esse que impede subseqüentes rotações e a propagação das discordâncias, dificultando a deformação plástica.
