## 6 Resultados e análise dos dados obtidos

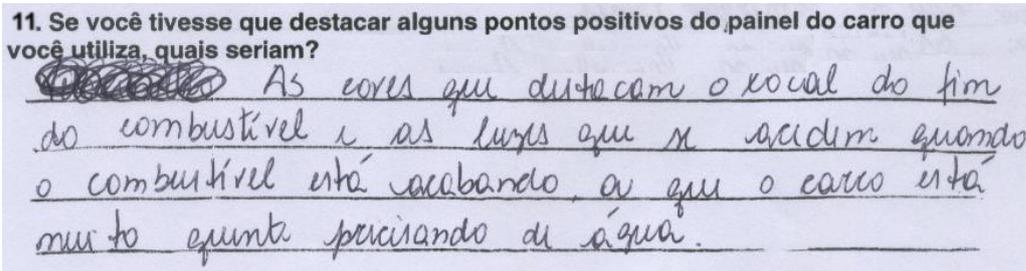
Figura 108 – Exemplo de pontos positivos destacado pelo respondente.

Nos pontos positivos foram destacados desde itens encontrados em carros de categorias mais luxuosas aos itens básicos de qualquer veículo. Dentre os mais abordados, o posicionamento do rádio em alguns veículos, mais alto, próximo ao campo de visão e às mãos do motorista - Palio (antigo e novo), Gol, Santana, etc.; posicionamento dos comandos do rádio próximos ao volante (Renault Clio 1.6 e Mondeo), fato que permite o motorista não tirar as mãos do volante para acioná-los; a “boa” iluminação do painel do Gol, com cores contrastantes (roxo, vermelho), a presença do marcador analógico de temperatura do líquido de arrefecimento do motor (Clio, Golf, Palio, Fiesta, Chevette, Opala, Marea, Vectra, etc.); a dissociação das luzes de mudança de direção (direita/esquerda), que facilita o motorista desligá-la quando esquecida acionada; o marcador de combustível vertical com cores nas extremidades, a

presença do tacômetro (conta-giros) e o tamanho dos instrumentos (grandes) no Gol, Peugeot, Opala, Monza, etc.

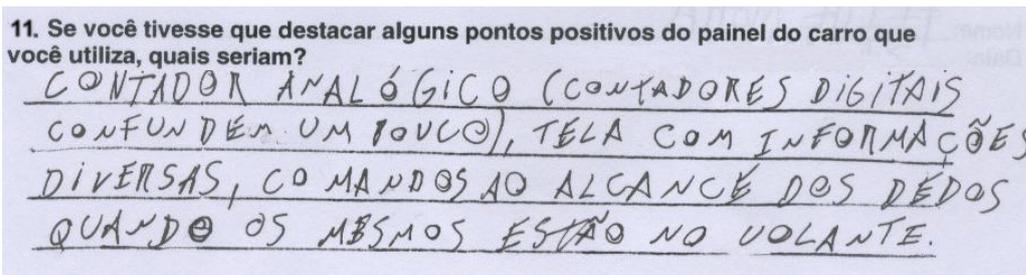
Figura 109 – Exemplo de pontos positivos destacado pelo respondente.

Outro ponto positivo considerado por muitos respondentes é a presença de marcadores analógicos, em detrimento dos digitais. Grande parte dos respondentes considera o analógico mais fácil de se observar em um curto espaço de tempo.

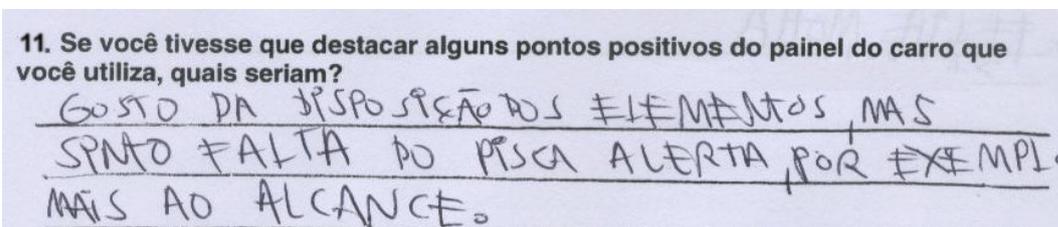
Figura 110 – Exemplo de pontos positivos destacado pelo respondente.

Em muitos casos, o respondente já introduzia os pontos negativos na resposta da questão, como na Figura 110.

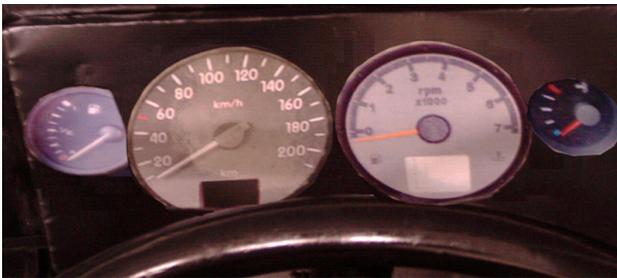
Figura 116 – Composição com os instrumentos mais utilizados.

A configuração de cluster, ou as peças que mais foram utilizadas foram: velocímetro do Renault Clio; mostrador do nível de combustível no tanque do Peugeot 206; mostrador do nível da temperatura do líquido de arrefecimento do Chevrolet Corsa; tacômetro do Ford Fiesta.

Ao observar as configurações de cluster desenvolvidas pelos participantes, foi verificado que o velocímetro mais utilizado foi o do Clio com 29 aparições, seguido do velocímetro do Peugeot 206 com 13 aparições, tendo logo em seguida o do Palio e do Corsa com 11 aparições, o do Fiesta com 8 e Fox 7 aparições.

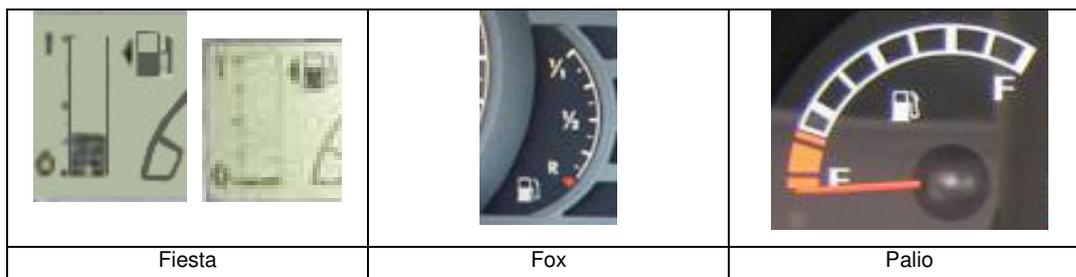
Tabela 14 – Mostradores de combustível dos veículos selecionados.

Por último, os marcadores de combustível estiveram presentes em todas<sup>3</sup> as configurações de painel, assim como os velocímetros. O mostrador mais utilizado foi o do Peugeot 206 com 31 aparições (25 sozinho e 6 no instrumento conjugado com o tacômetro), seguido do mostrador do Fox com 18 aparições, Corsa 15, Palio 9, Clio 6 e Fiesta 1 aparição.
